青岛市昌乐路 3 号、沾化路 2 号地块
场地环境初步调查报告

委托单位：青岛城投新能源发展有限公司

承担单位：生态环境部环境规划院

二〇一九年九月

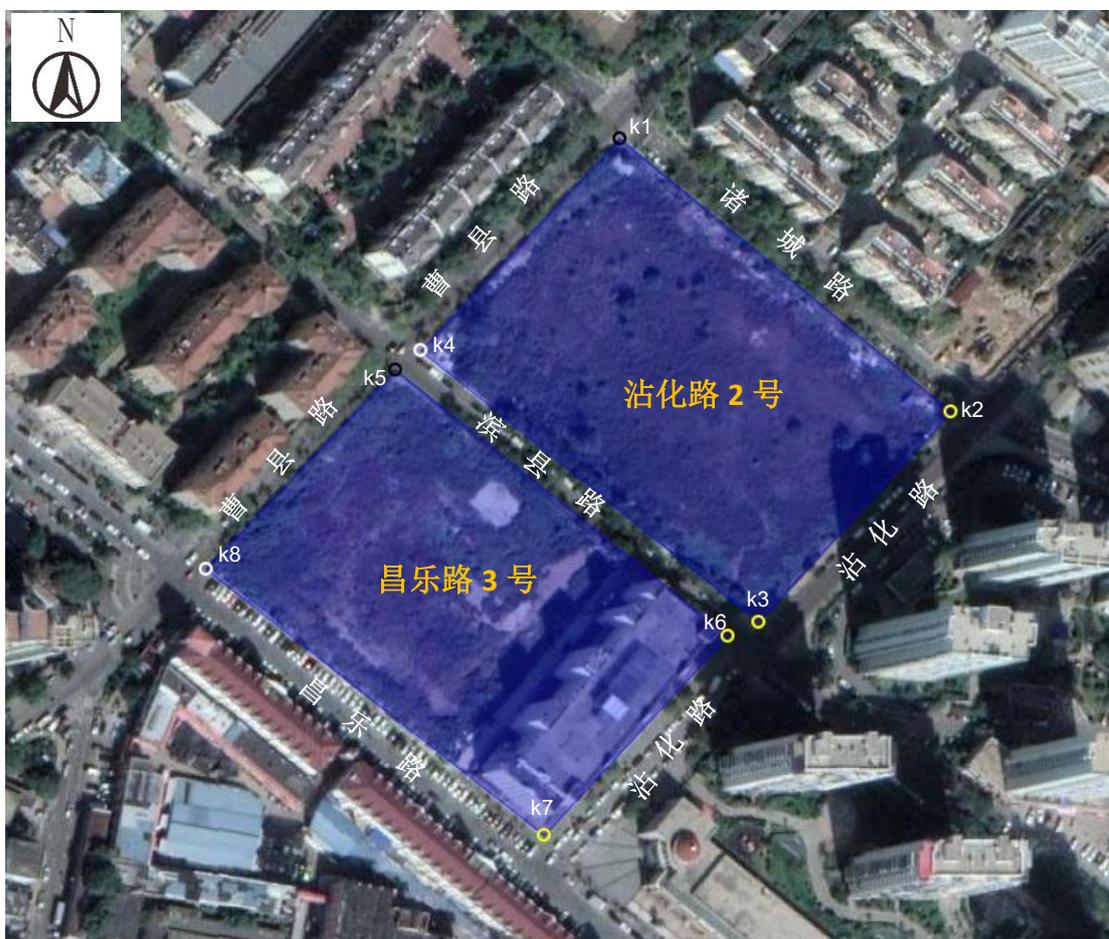
图1-1 场地调查范围

场地分布范围、控制拐点坐标分别见图 1-1、表 1-1。

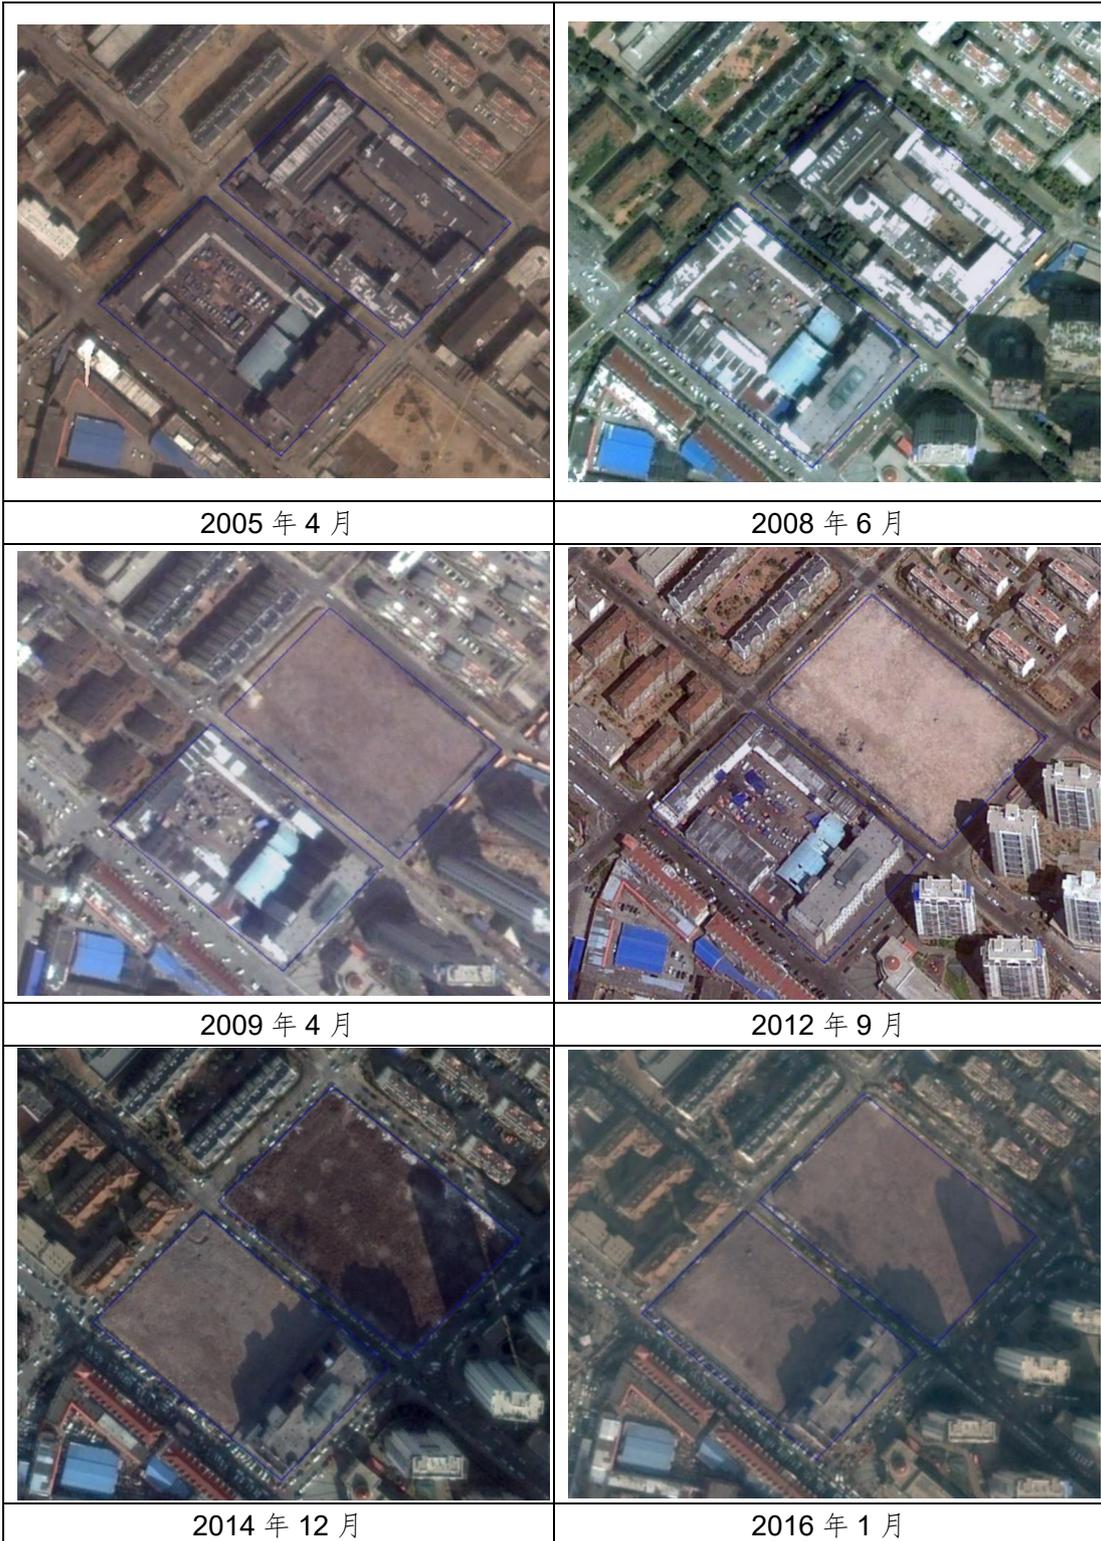
图2-3 场地历史卫星影像

通过 GoogleEarth 查询场地历史卫星影像，最早可追溯到 2001 年的影像资料，最新影像为 2019 年 3 月。

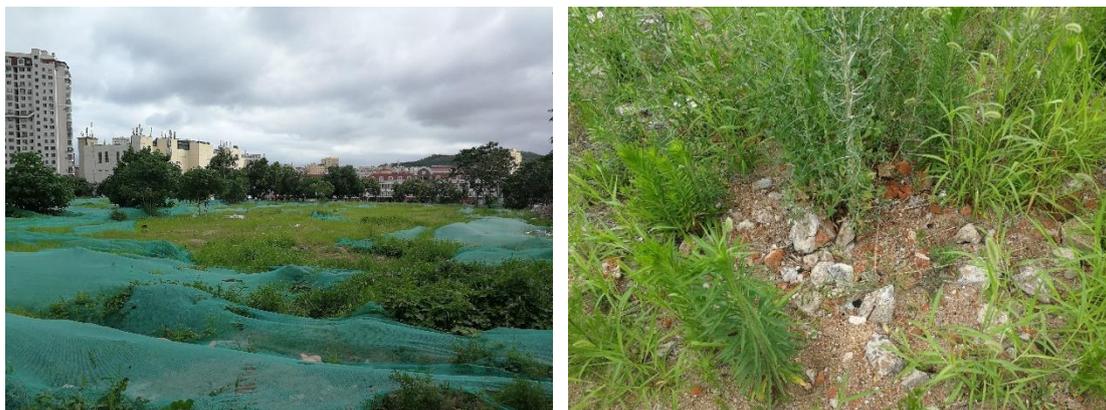
图2-4 场地环境现状（2019年7月）

场区拆迁、整平后地形平坦，地表被含有大量建筑的杂填土覆盖。经过长时间荒置，地面杂草丛生，偶见树木。根据踏勘调查，场区近东西两侧的曹县路和

沾化路自东北向西南方向均为下坡，周边小区地形与该趋势一致，推测场区南北两部分在回填整平时均以各自靠北地势较高的区域为高程基准进行回填。场地两部分整体上成平整的阶梯状，地势整体呈西北高东南低，北侧平均高程约为 14.6 m，南侧平均高程约为 8.6 m。

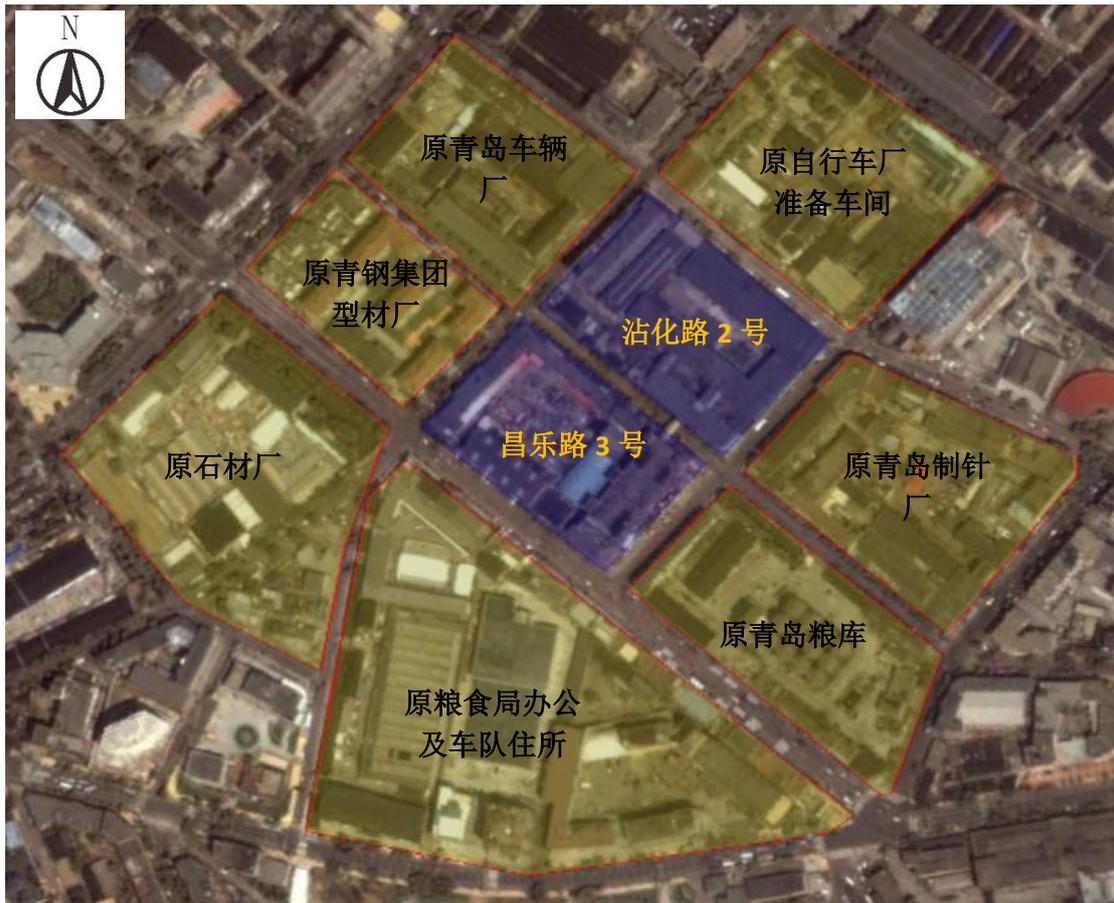
图2-5 场地周边历史用地情况

沾化路 2 号（原自行车烤漆厂）、昌乐路 3 号（原自行车整装车间）地块周边原均为生产或经营性企业用地，后于上世纪 90 年代开始陆续拆迁，主要开发为居住小区。

场地周边历史用地情况详见表 2-2、图 2-5。

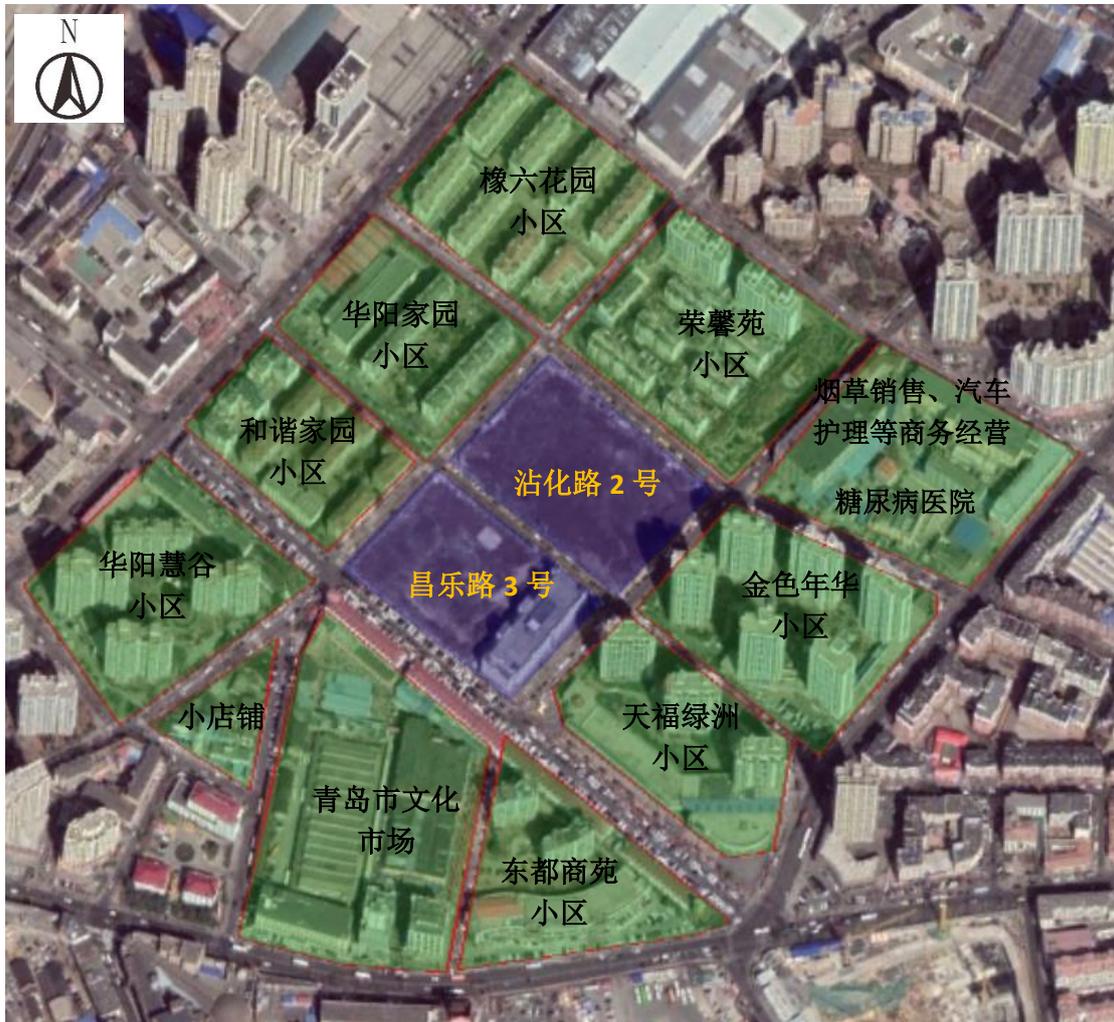
图2-6 场地周边土地现状利用情况

场地周边土地的原生产性企业或经营单位均已关停拆迁，多开发为居住小区，如荣馨苑小区、金色年华小区等；在场地南部，分布有青岛市文化市场；在场地

东北侧，有青岛慧好糖尿病医院，及烟草销售、汽车护理等小型公益性医院及商务经营企业。

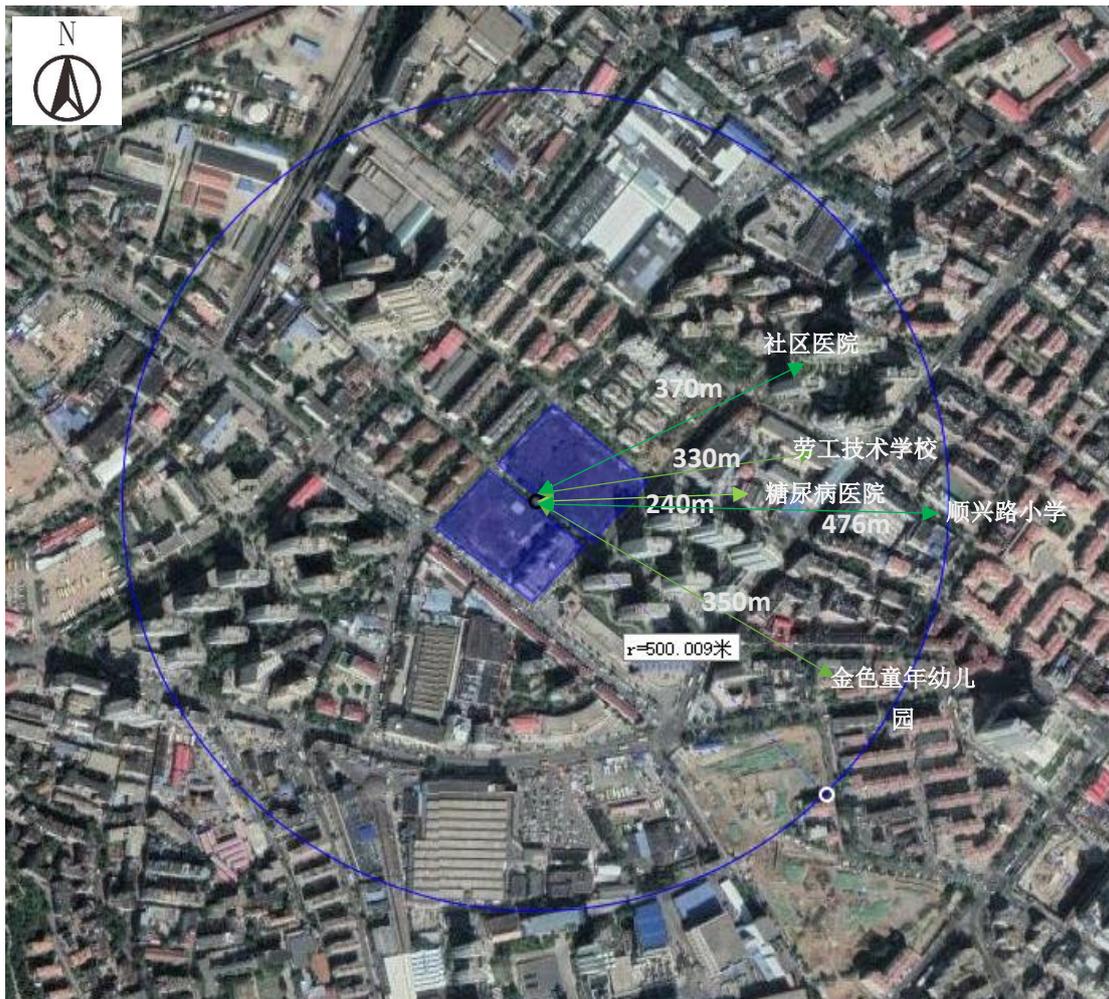
图2-7 场地周边主要敏感目标

识别场地 500 m 范围以内的环境敏感目标。场地北侧、西侧、东侧以居民区为主，场地西北侧 300 m 以外、南侧以商业区为主，周边主要敏感点类型有居住区、学校、医院，敏感点分布信息如表 2-3 和图 2-7 所示。

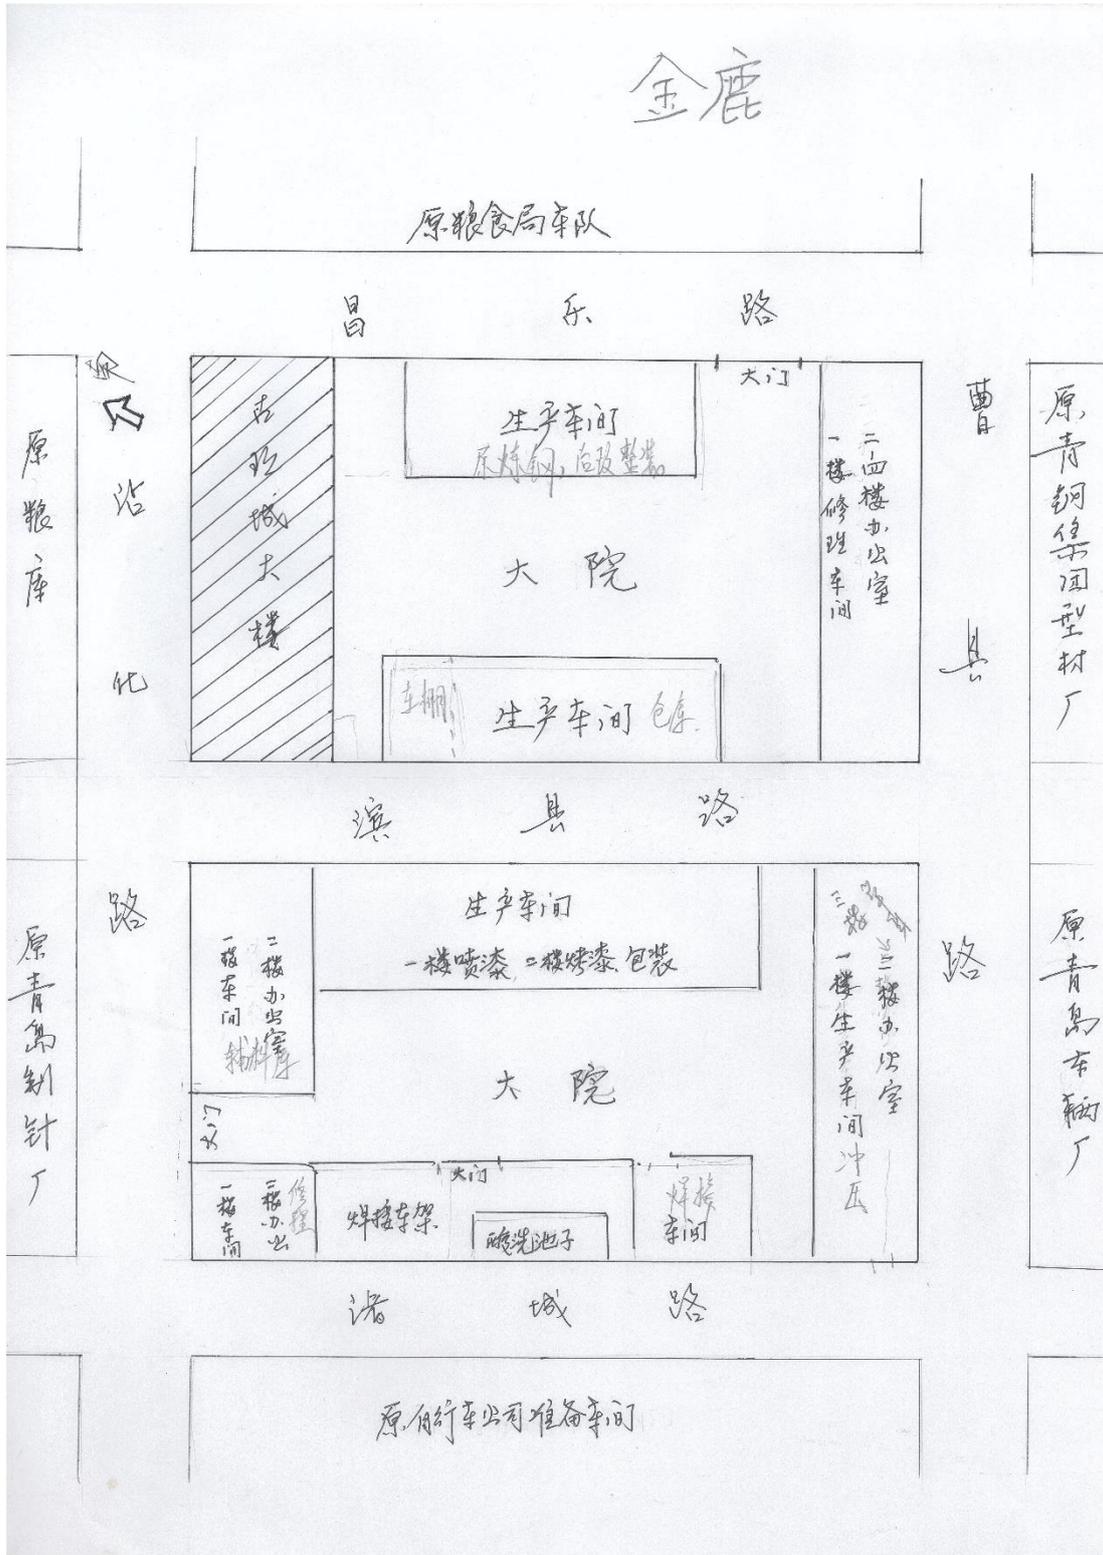
图3-1 场地原平面布置图（2019年7月访谈）

自行车厂关停时间较早，且较早的拆除了原构建筑物，原场地平面布置等相关历史管理资料缺失，图 3-1 为访谈老职工获得的场地平面布置情况，图 3-2 为基于历史卫星影像，并结合访谈确定的原构建筑物的功能属性及平面位置分布。

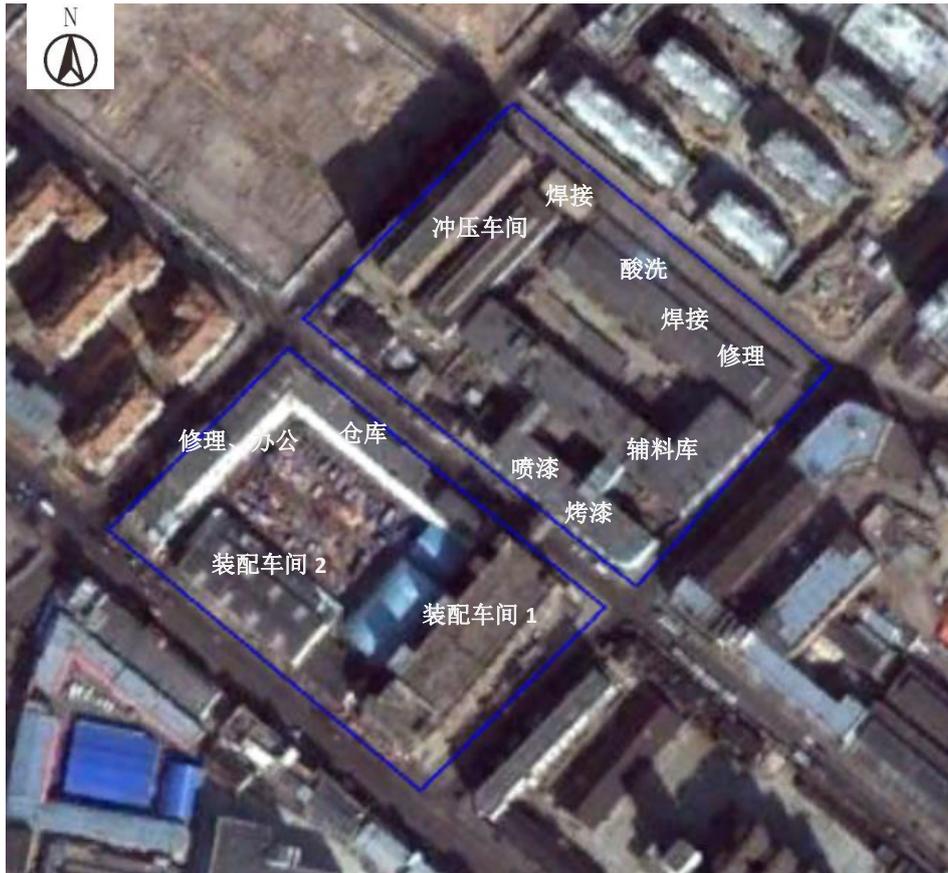
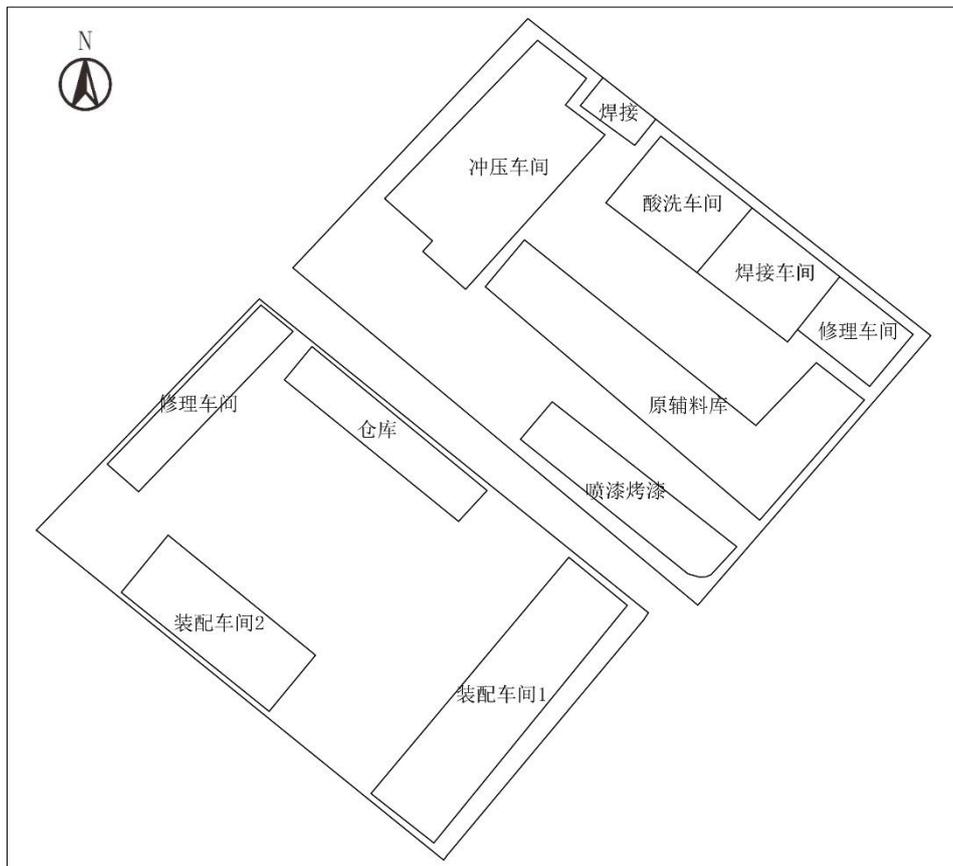
图3-2 场地原构（建）筑物平面分布

本次调查地块以滨县路为界，分为南北两个区域。东北部地块为原自行车公司烤漆厂（沾化路 2 号地块），主要有焊接、酸洗、喷漆、烤漆、维修等车间；西南部地块为原自行车公司整装厂（昌乐路 3 号地块），主要有装配、仓库、维修等车间。

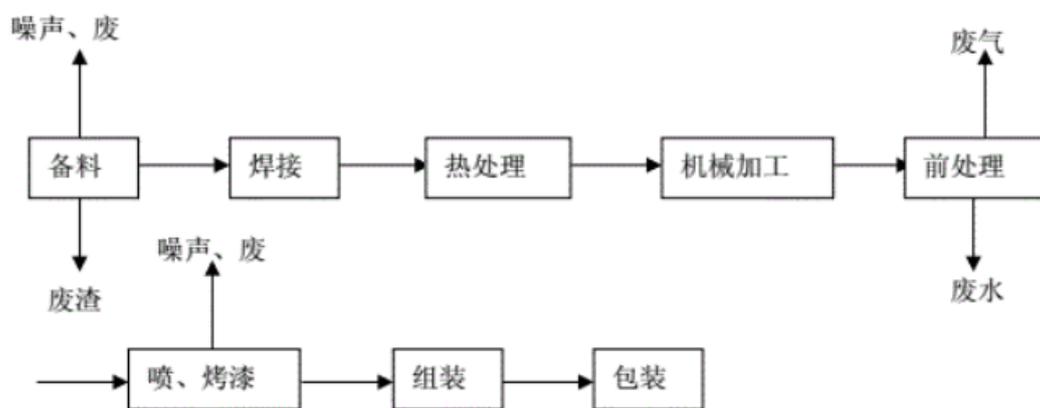
图3-3 自行车生产总体工序

自行车生产工艺为钢和铝制车架、前叉制造：备料（抛磨）工序、前处理工序；喷漆、烤漆工序。

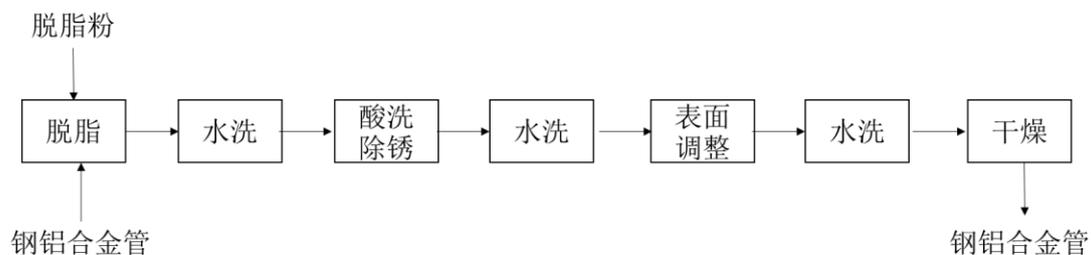
图3-4 前处理工序工艺流程

钢铝合金材料经焊接、打磨后，酸洗除锈。主要污染物有 pH、重金属等。

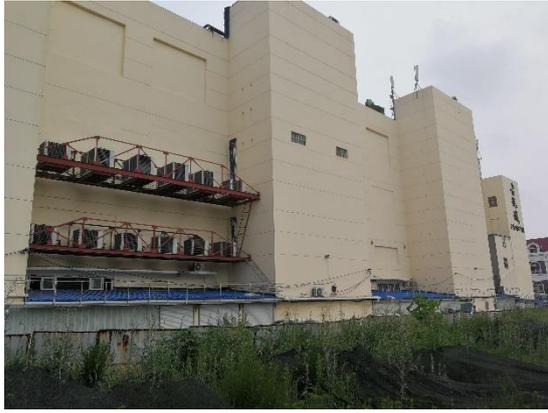
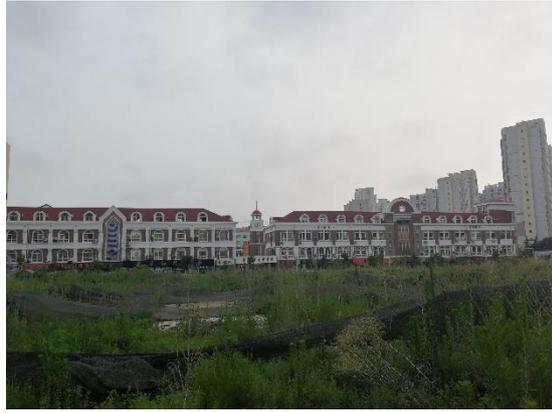
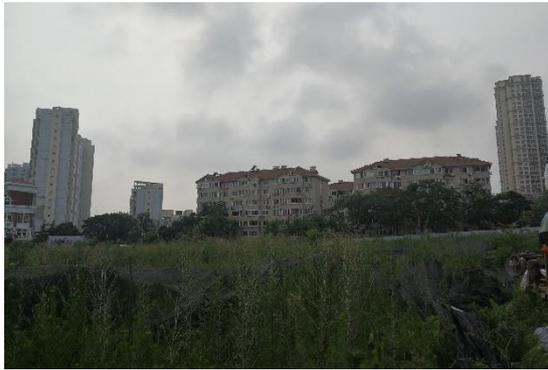
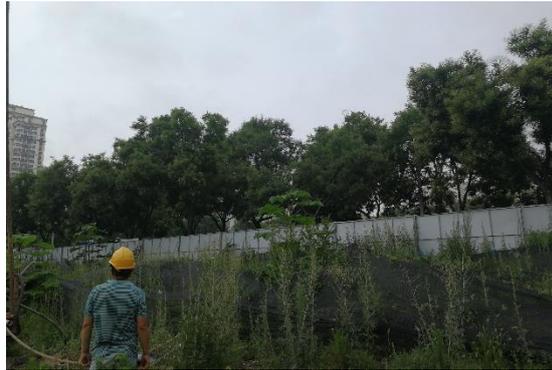
图3-5 昌乐路 3 号地块现场环境（2019 年 7 月）

除古玩城外，本场地目前是空地，未发现遗留的废渣、废液及生产原辅料，周边基本都是居民楼，现场踏勘照片如下图所示。

昌乐路 3 号地块东侧方位

昌乐路 3 号地块南侧方位

昌乐路 3 号地块西侧方位

昌乐路 3 号地块北侧方位

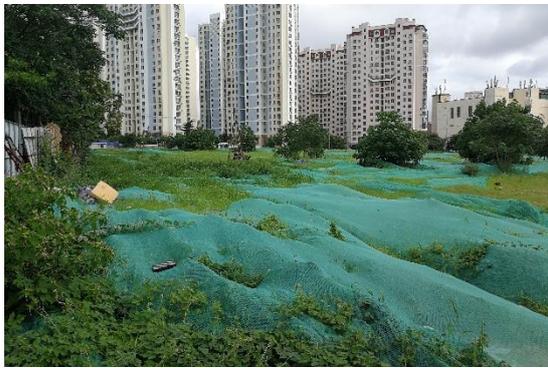
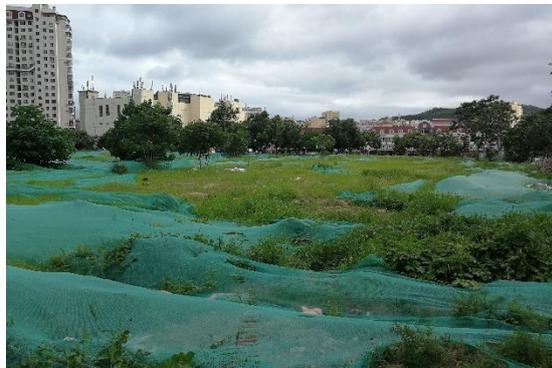
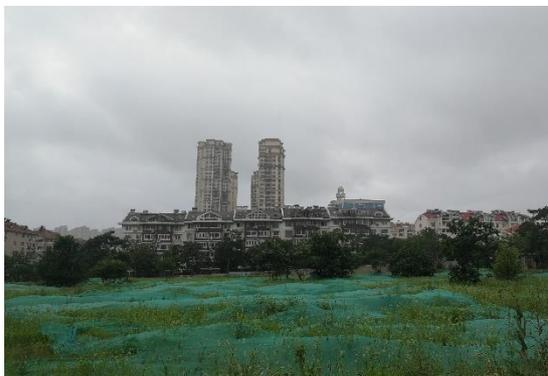
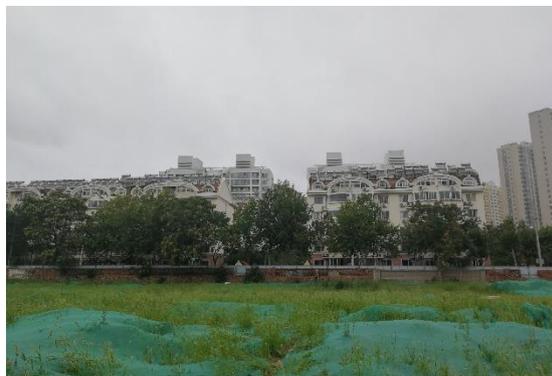
图3-6 昌乐路 3 号地块现场环境（2019 年 7 月）

沽化路 2 号地块东侧方位

沽化路 2 号地块南侧方位

沽化路 2 号地块西侧方位

沽化路 2 号地块北侧方位

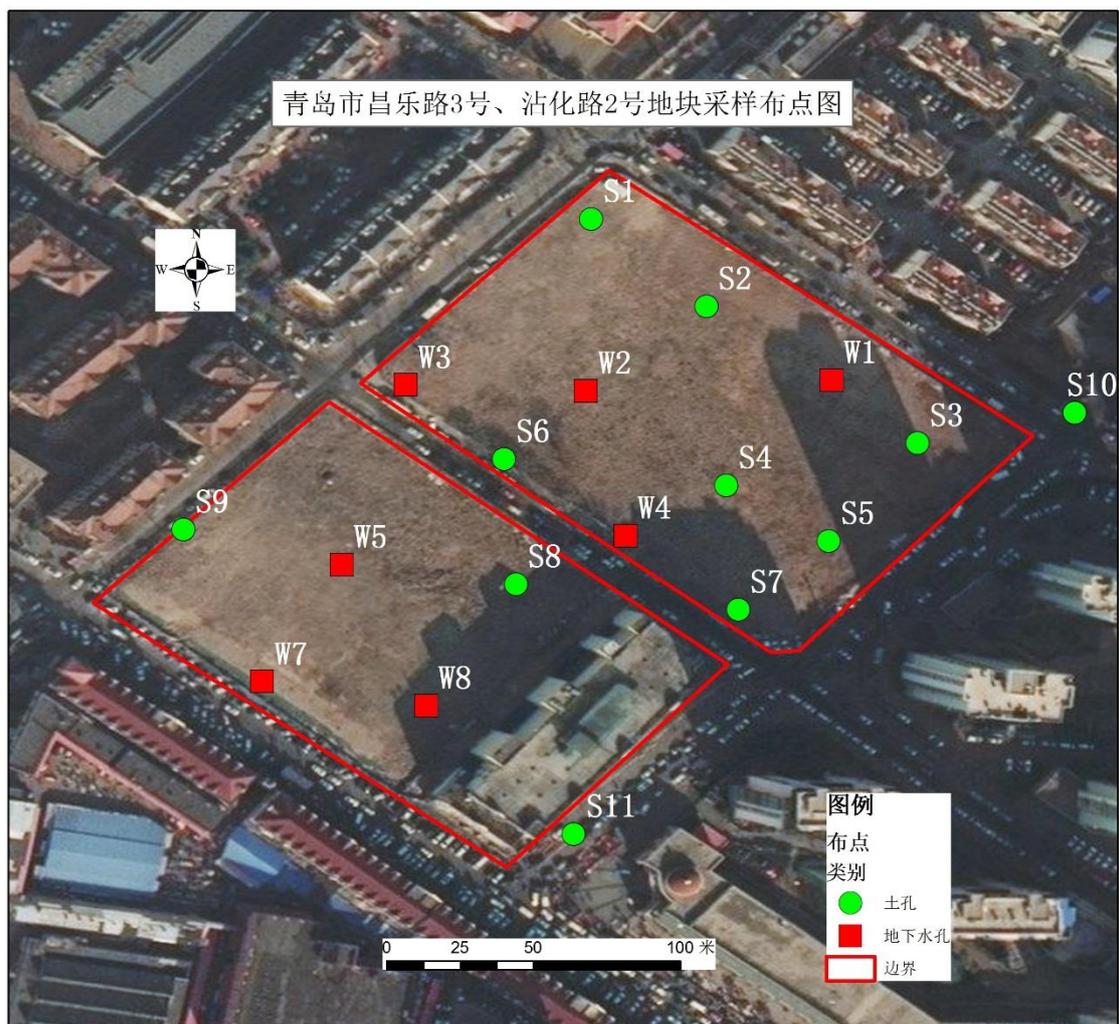
图4-1 土壤调查点位分布图

点位编号	2000 国家大地坐标系		布点说明
	X	Y	
S1	3995141.09	530679.44	烤漆厂焊接车间
S2	3995113.07	530713.06	烤漆厂酸洗车间
S3	3995064.66	530769.73	烤漆厂修理车间
S4	3995049.99	530717.04	烤漆厂辅料库
S5	3995030.98	530745.31	烤漆厂辅料库
S6	3995060.93	530657.78	烤漆厂喷漆、烤漆车间
S7	3995009.51	530722.63	烤漆厂喷漆、烤漆车间
S8	3995015.88	530659.04	整装厂仓库
S9	3995034.29	530569.24	整装厂修理车间
S10	3995075.20	530813.04	场地上游，背景点
S11	3994930.27	530675.35	主要调查古玩城区域土壤质量状况

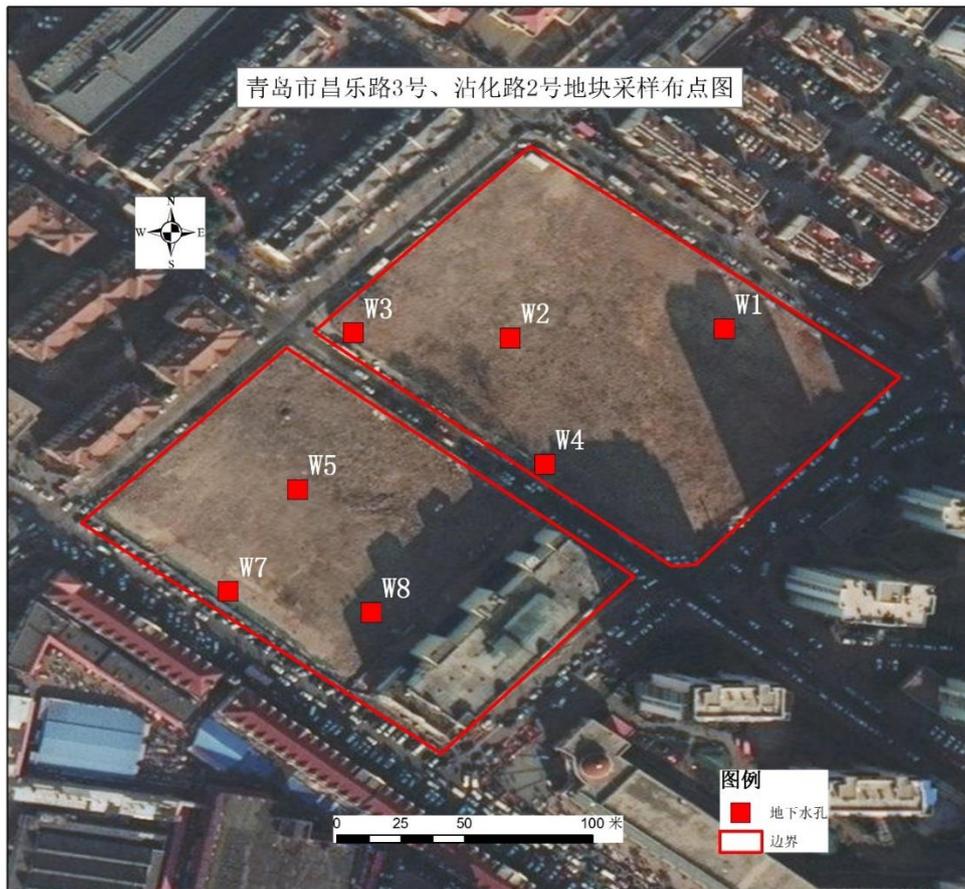
图4-2 地下水监测井分布图

点位编号	2000 国家大地坐标系		布点说明
	X	Y	
W4	3995032.61	530689.27	烤漆厂喷漆、烤漆车间
W5	3995022.50	530611.00	整装厂空地
W7	3994982.31	530589.21	整装厂装配车间
W8	3994974.18	530634.49	整装厂装配车间（现古玩城）附近
W3	3995098.61	530633.18	烤漆厂冲压车间，实际无地下水

注：因本场地外围均为道路和住宅、商用办公区，场地外围上下游地下水环境监测井经协调无法进行布设和建设，因此仅针对场地内部地下水进行调查分析。

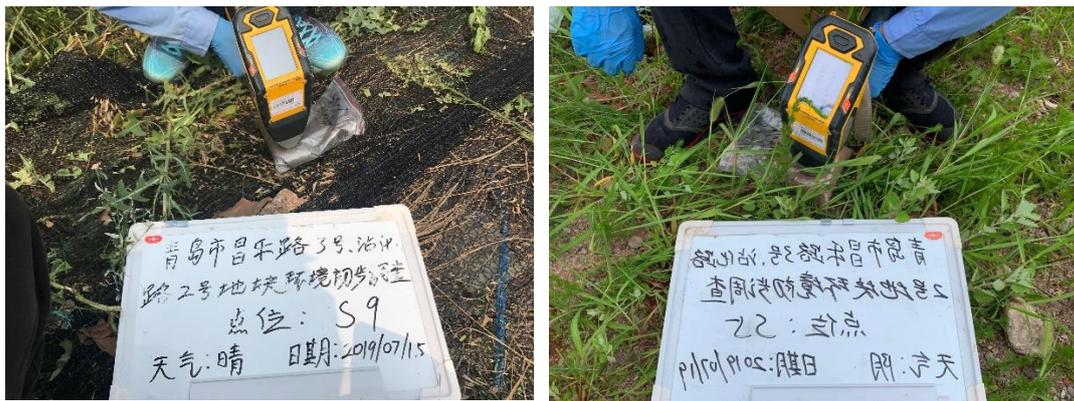
图4-3 现场 XRF 快速检测

(4) 检测结果记录：每次测量前为了防止交叉污染均需更换一次性 PE 手套，为了减小测量误差，同时在采样时间充裕的情况下，同一土壤样品可以重复测量 2-3 次，取其平均值作为最终记录结果；

(5) 实验室结果验证：对于 XRF 现场检测的样品，挑选其中 5% 有代表性的样品送入实验室检测分析，对比 XRF 检测结果，进行相关性分析，只要满足相关性系数大于 0.7 以上的，即表明现场 XRF 数据可用于现场污染状况的表征。

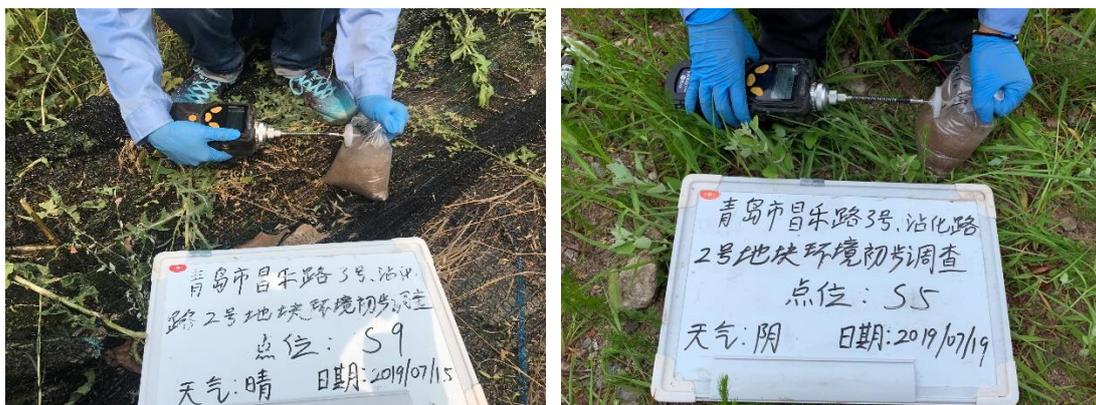
图4-4 PID 快速检测

PID 用于土壤中 VOCs 快速检测，PID 利用紫外光灯的能量离子化有机气体，再加以探测的仪器。其工作原理是利用每一种化合物都具有特定的游离能和游离效率，探测化合物游离后所长生的电流大小来进行半定量分析。

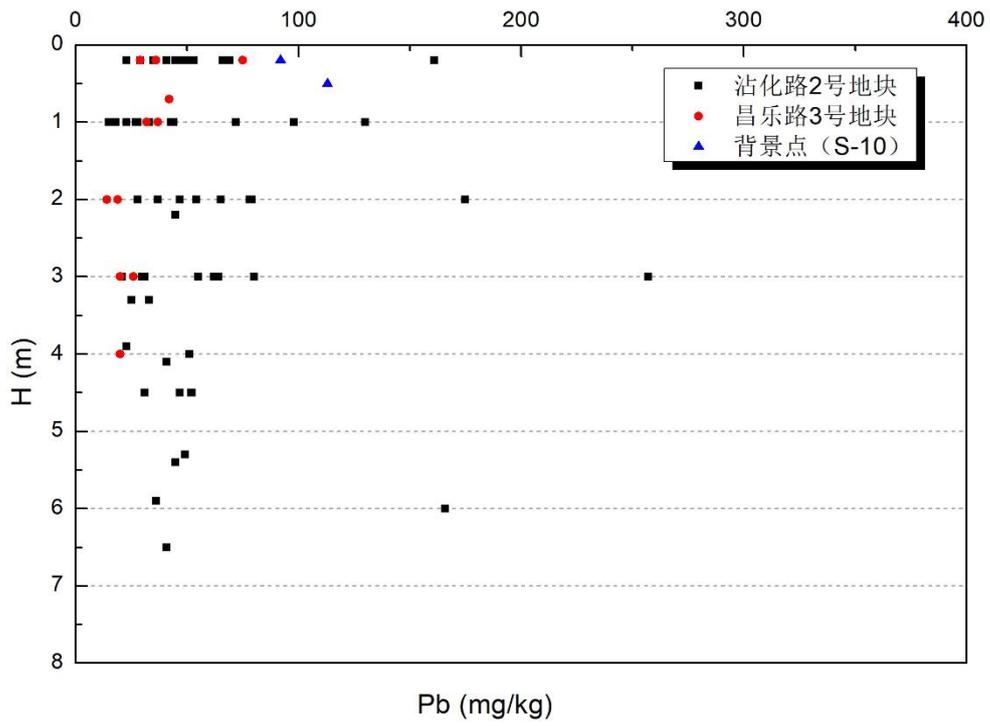
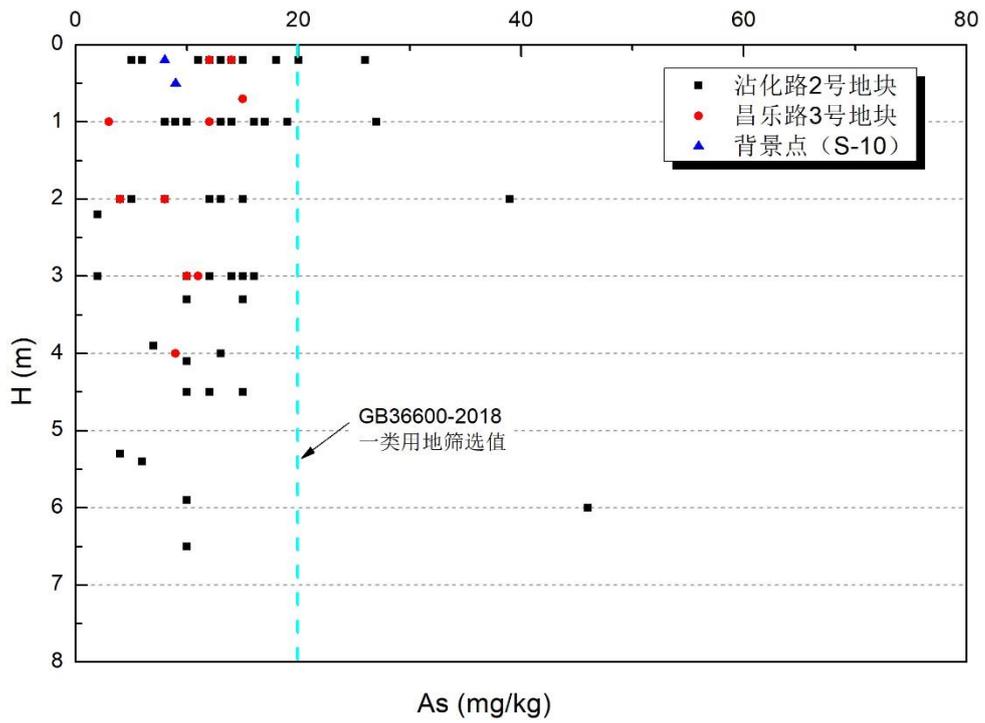
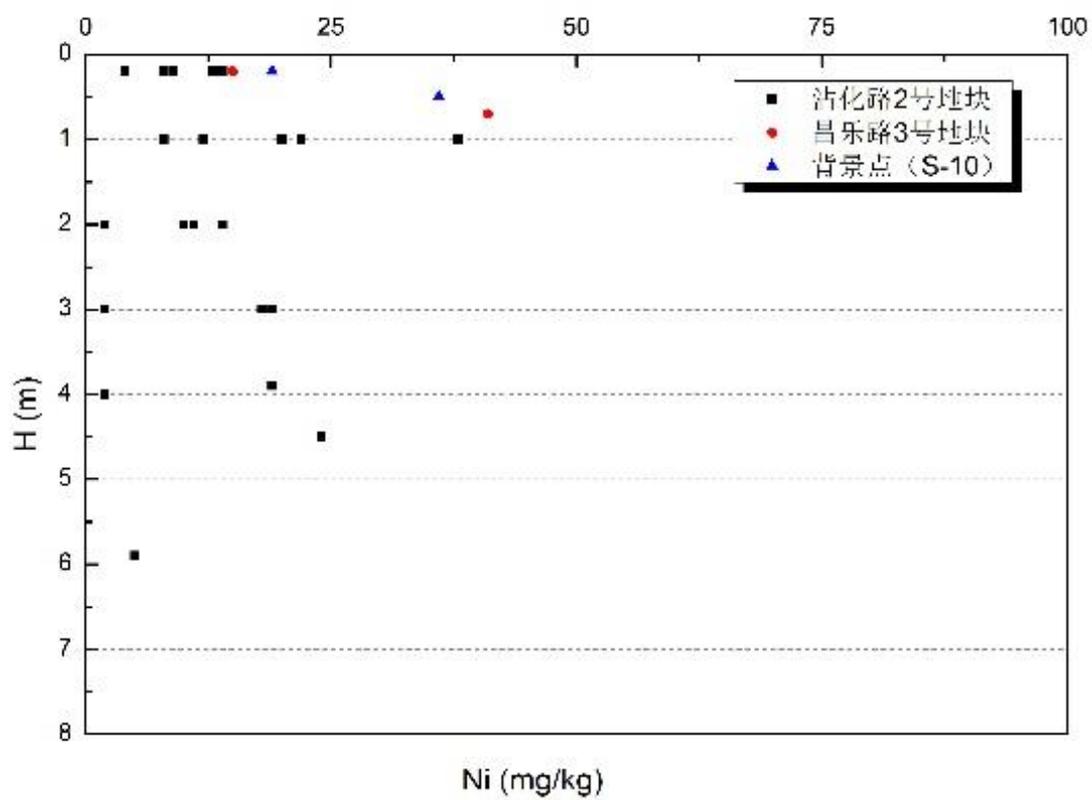
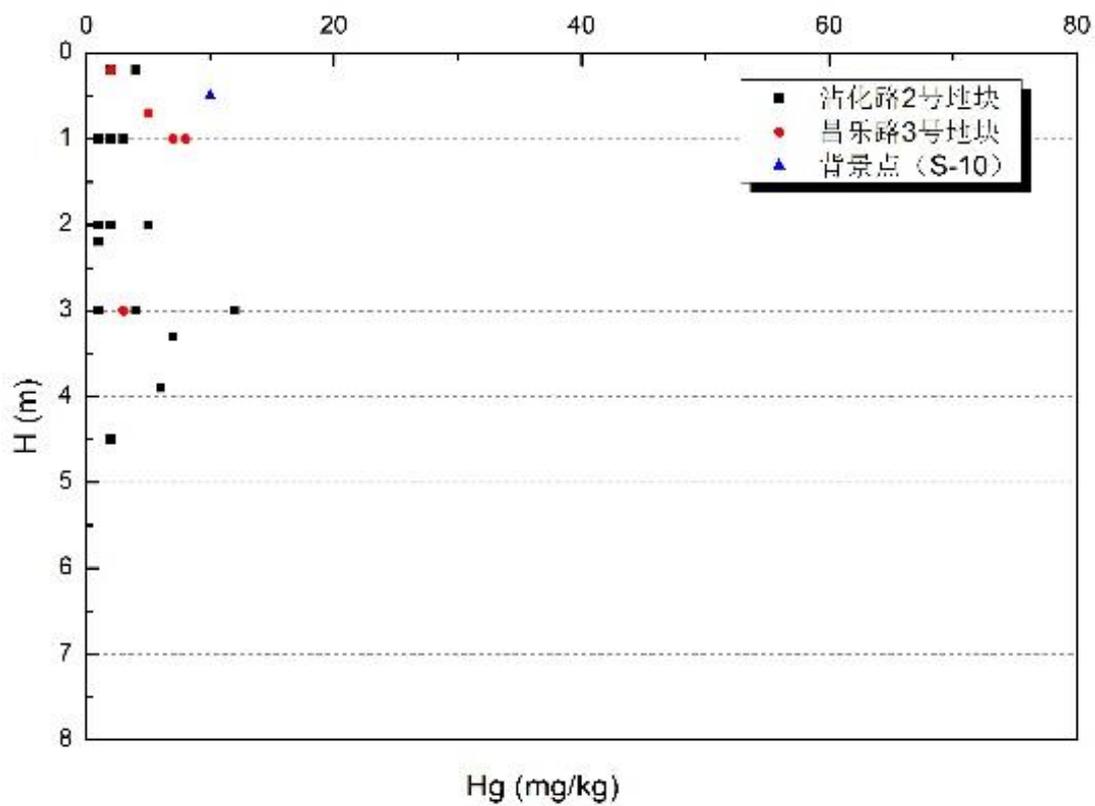
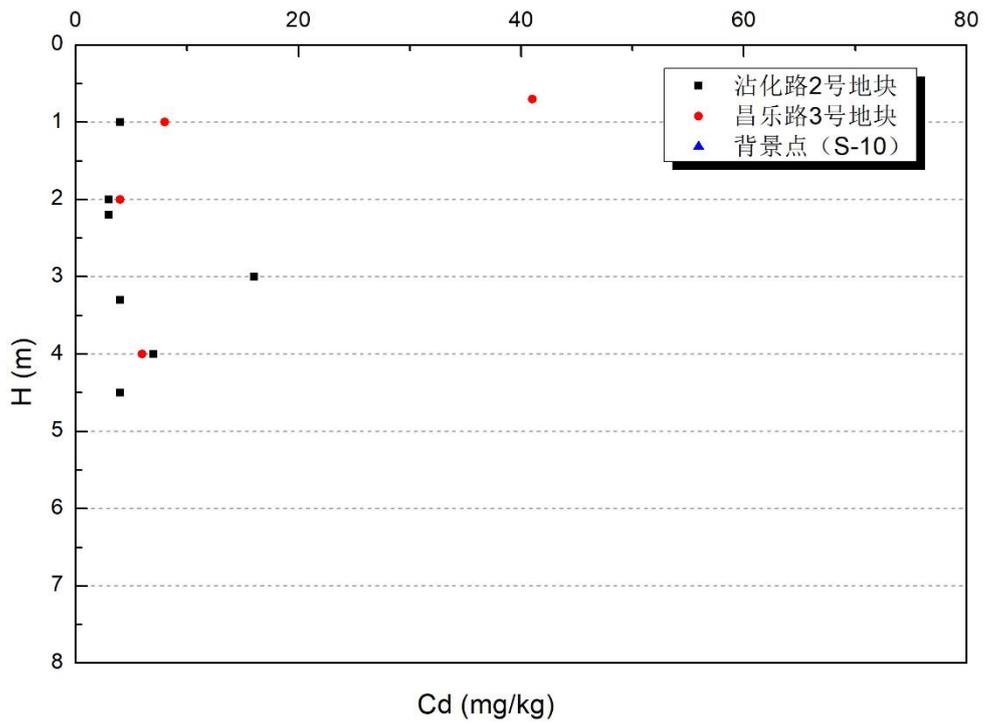
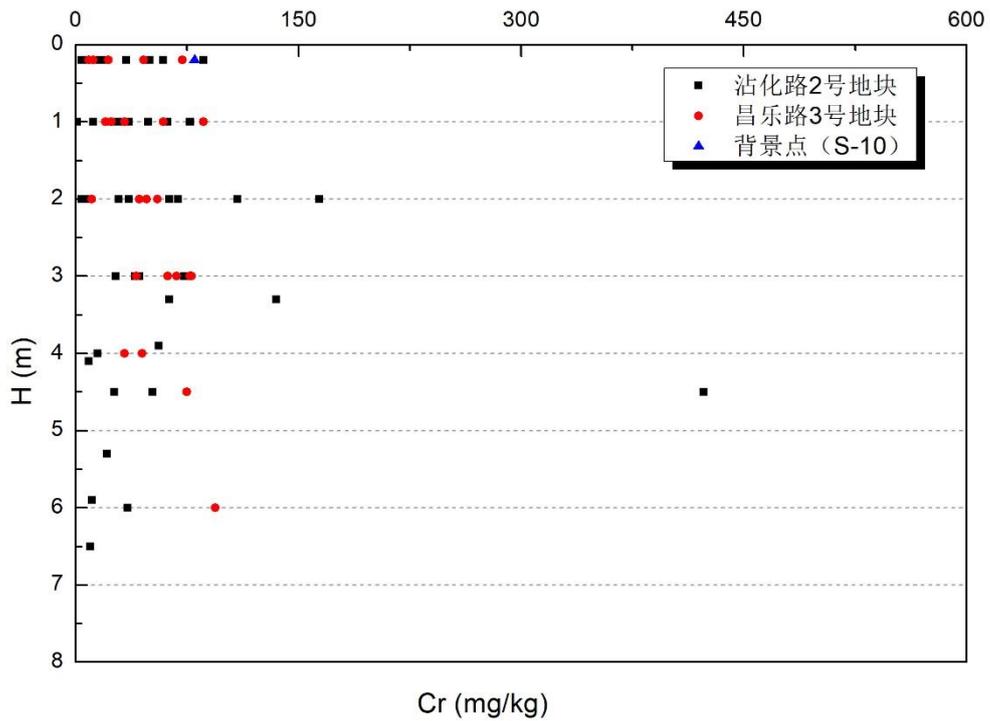
图4-5 XRF 现场速测值分析图

针对本次现场 XRF 快速检测的数据分析知，沾化路 2 号地块的铜、锌、铅、砷、镍等重金属指标的现场速测值较昌乐路 3 号地块高，汞、镉和铬相近。同时

除重金属砷部分点位的现场速测值超出《GB36600-2018》一类用地筛选值外，其他重金属指标均正常。鉴于现场 XRF 速测结果与实验室结果相比往往偏大，仅将本次速测结果作为后期送样和检测指标选取的参考依据。

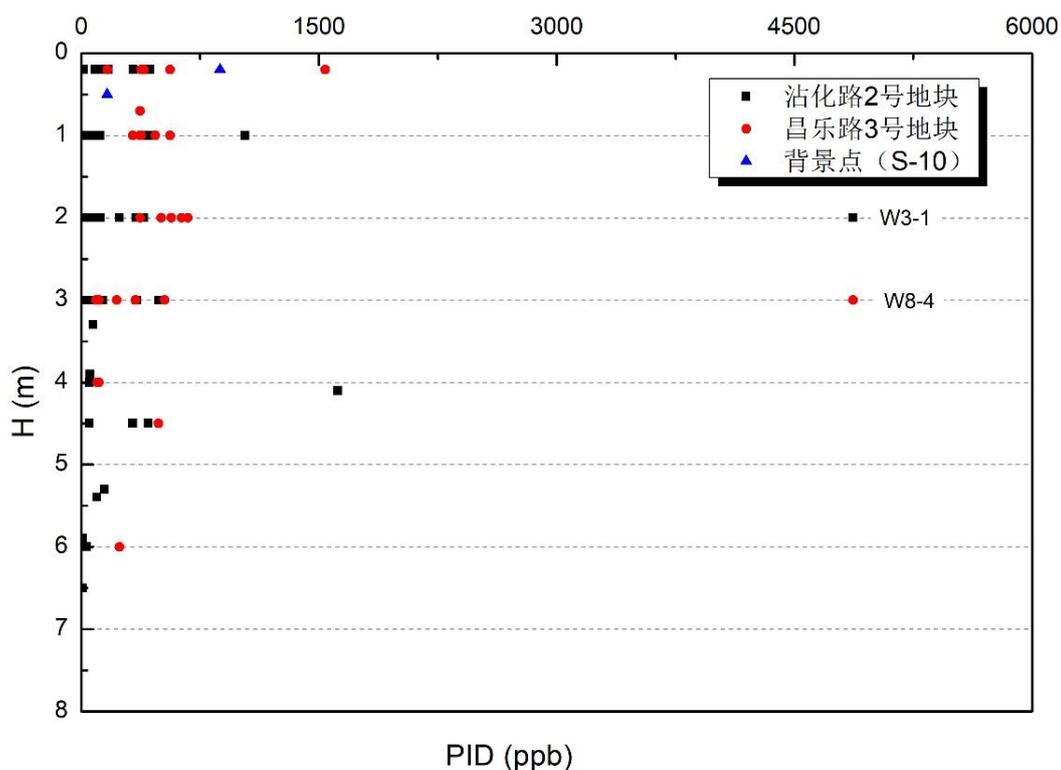
图4-6 PID 现场速测结果分析图

针对本次现场 PID 快速检测的数据分析知，2 号地块、3 号地块整体有机物检测浓度较相近，且处于较低水平。其中 2 号地块的 W3-1 样品和 3 号地块的 W8-4 样品现场 PID 值偏高，初步分析原因与采样时现场周边机械车辆的活动有关，重点送实验室检测分析有机污染指标。

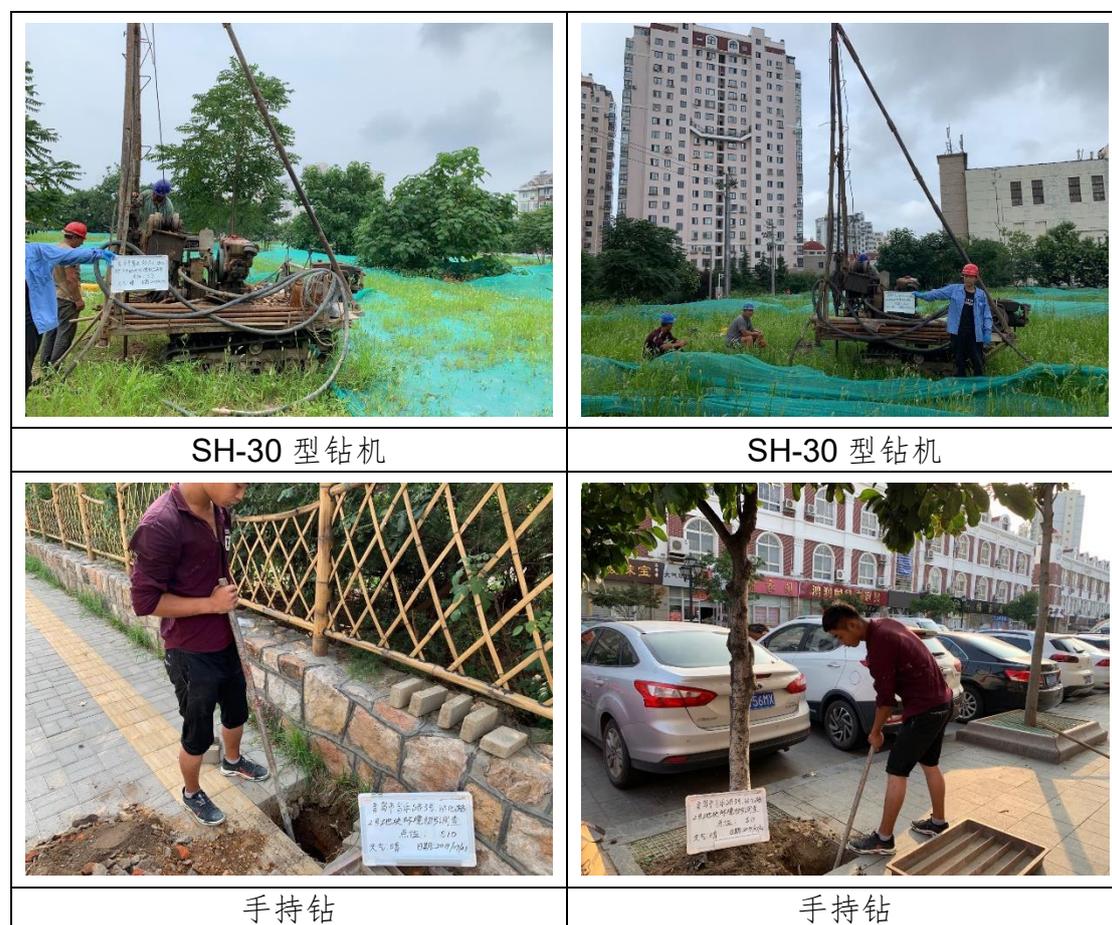
图4-7 土壤孔钻探方式

首先采用 30 冲击钻进行钻探，冲击钻利用重力将钻孔的双套管压入地层内进行取样。冲击钻钻头直径 130 毫米，采样时钻头可携带深层土壤并拔出，采样人员在钻头开口处进行样品采集。对于场地周边不具备钻探条件的调查点，使用人工手持钻进行钻探，采用直径 50 毫米的土钻钻探取样。
