青岛市昌乐路 3 号、沾化路 2 号地块
场地环境初步调查报告

委托单位：青岛城投新能源发展有限公司

承担单位：生态环境部环境规划院

二〇一九年九月

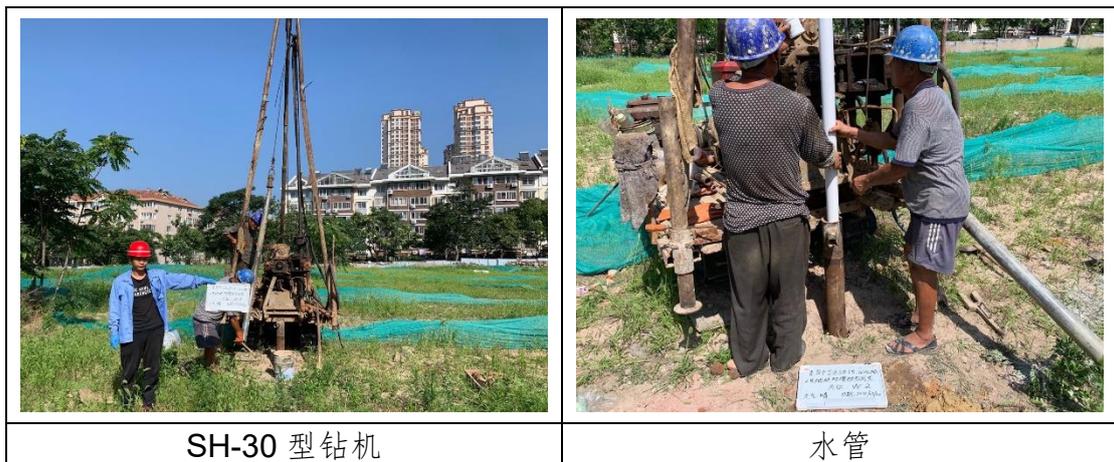
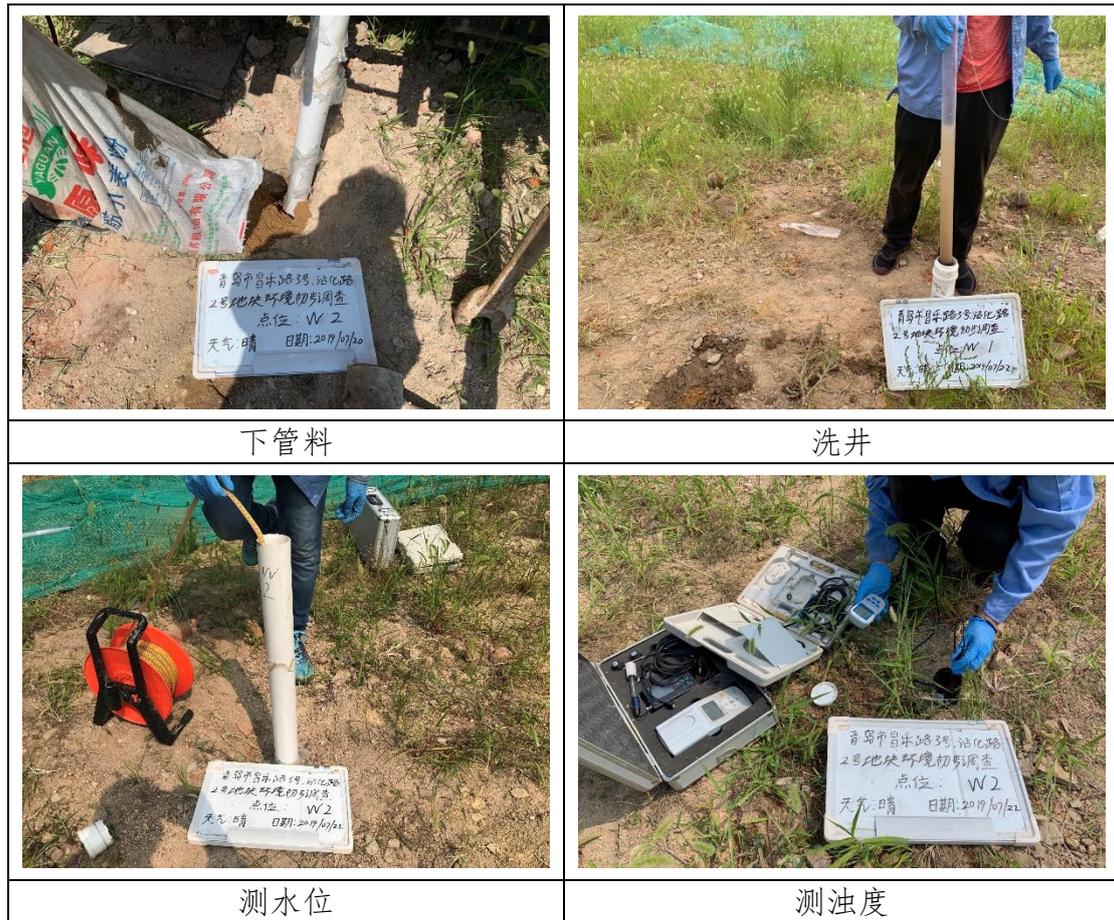
图4-8 地下水环境监测井建设

根据国家相关规定, 场地地下水监测井的洗井分建井后和取样前两次进行。建井后洗井在监测井建成后马上进行, 用贝勒管或非扰动式螺杆泵洗井, 洗至水质直观判断达到水清砂净, 同步测定地下水的 pH 值、电导率、浊度、水温等参数, 至浊度等相关指标达到稳定为止。当浊度等参数测试结果连续三次浮动在 $\pm 10\%$ 以内, 或浊度小于 50 个浊度单位即可。取样前的洗井在采样前进行, 洗井水量为井管贮水体积 3 倍以上, 同时洗至水质 pH 值、电导率、氧化还原电位、溶解氧、水温等水质参数值稳定。

现场建成地下水监测井 6 口，W3 点位 2m 深均为杂填土，下为花岗岩，无地下水赋存。

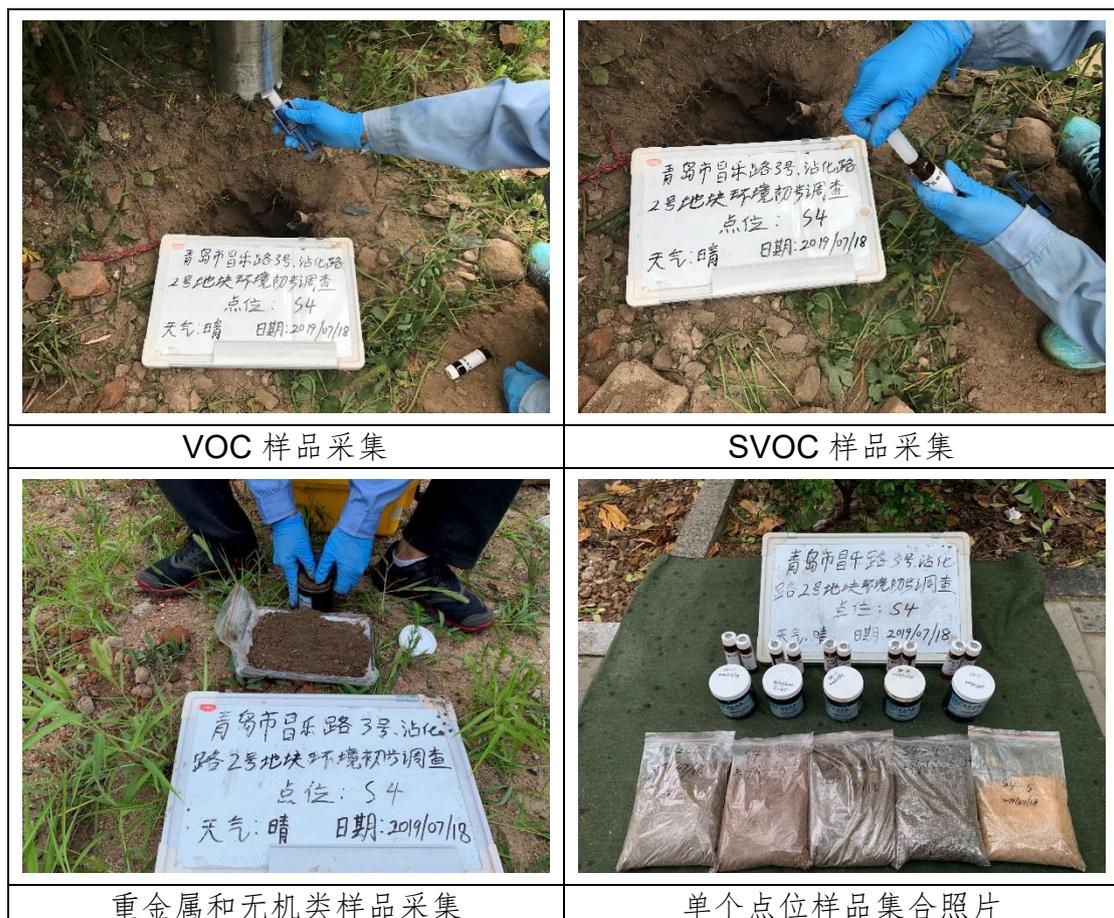
图4-9 土壤采样过程

- 重金属、SVOCs、TPH 等半挥发或非挥发性污染物样品采集：为确保样品质量和代表性，半挥发或非挥发性样品的取样过程与 VOCs 取样大致相同，但土壤样品取出后，采用专用 250 mL 广口采样瓶装满（不留顶空），密封后放入现场的低温保存箱中；

- 采样瓶贴有实验室提供的标签，分批次放入带有蓝冰的保温箱中，尽快送至有资质的实验室进行检测。寄送时保温箱中需填入泡沫等柔性填充物以防止运输过程中样品瓶破裂。

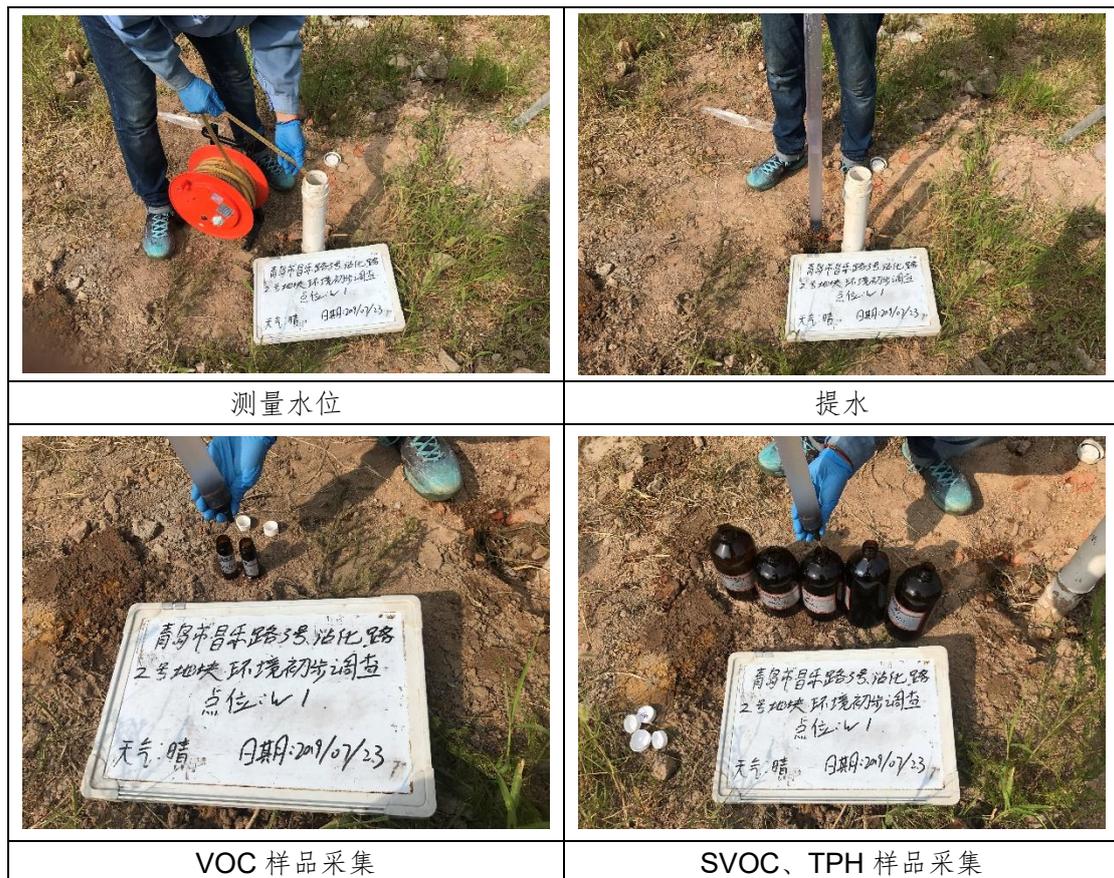
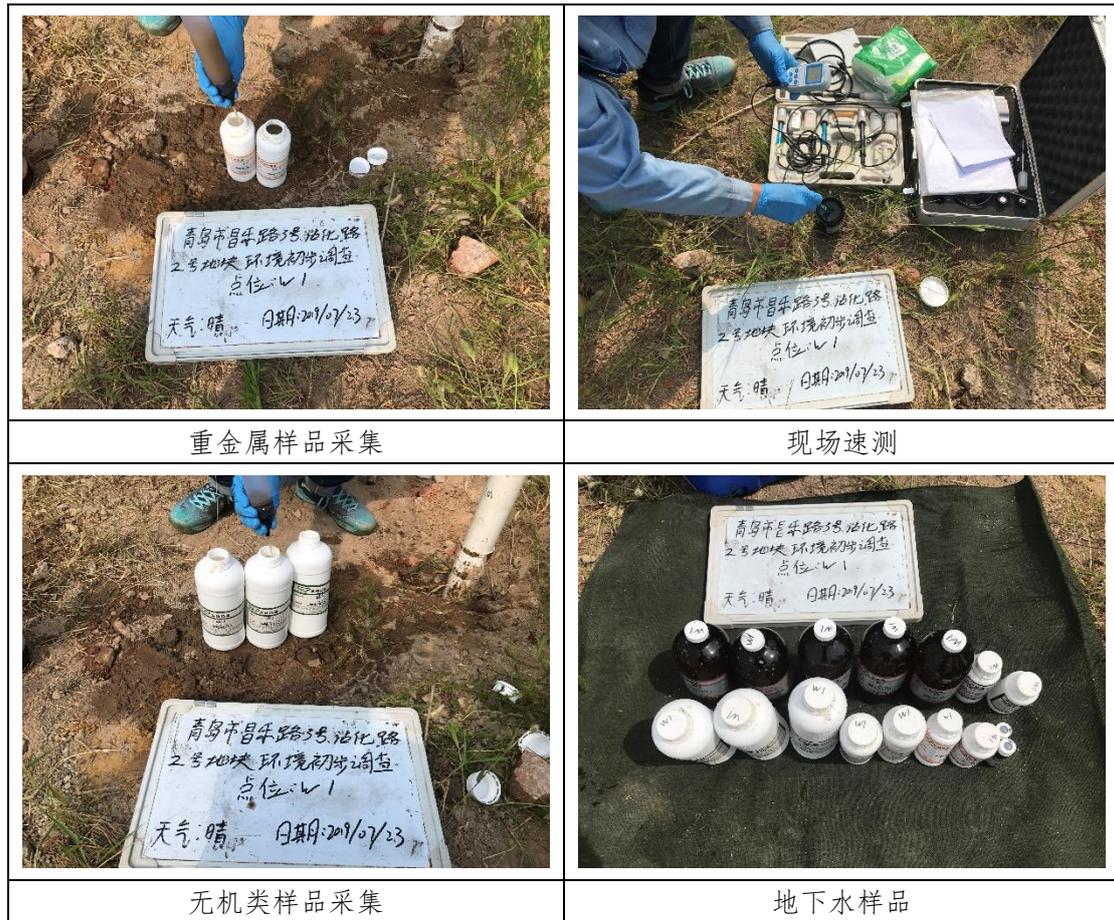
图4-10 地下水样品采集过程

初步调查阶段地下水样品采集点共 7 个，其中 W3 水井无浅层地下水，建成合格地下水监测井 6 口，共采集地下水样品 7 个（包含 1 个平行样）。

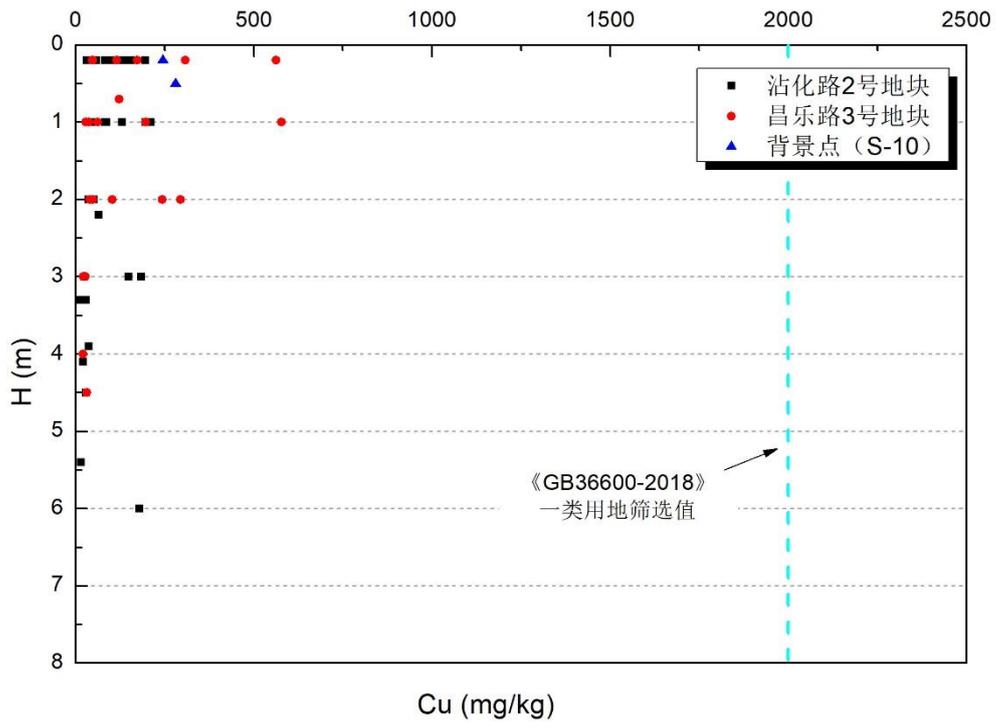
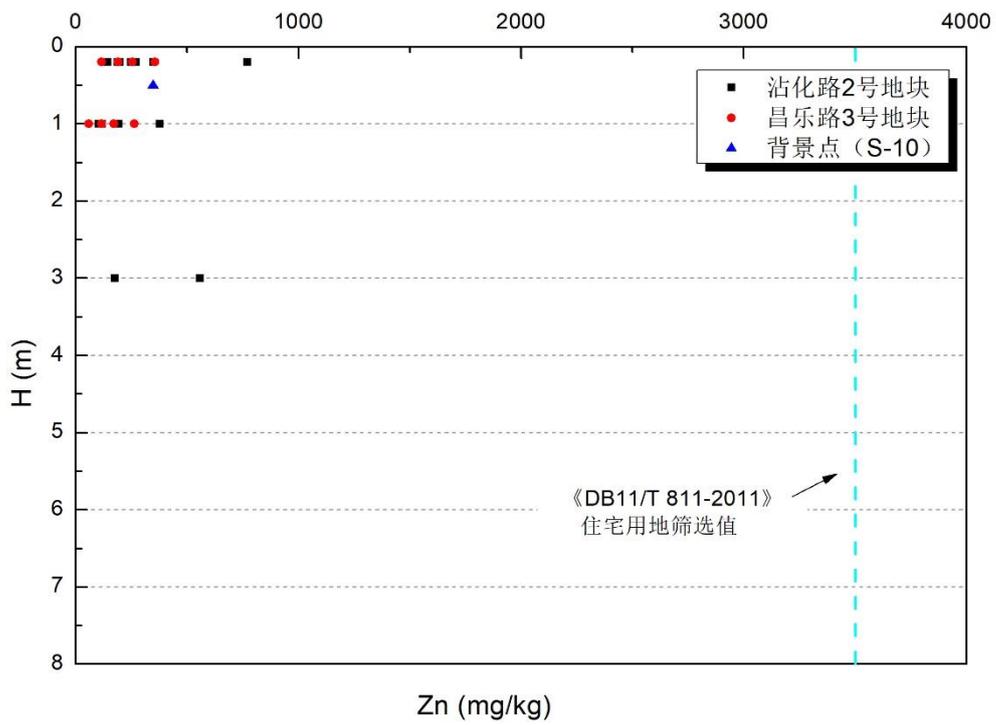
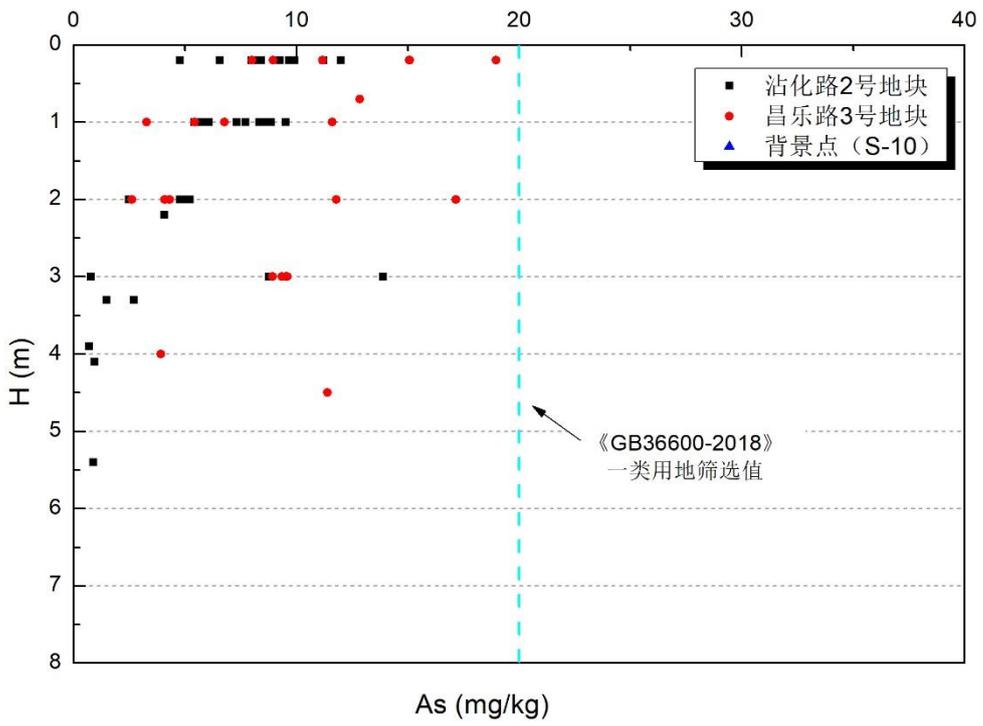
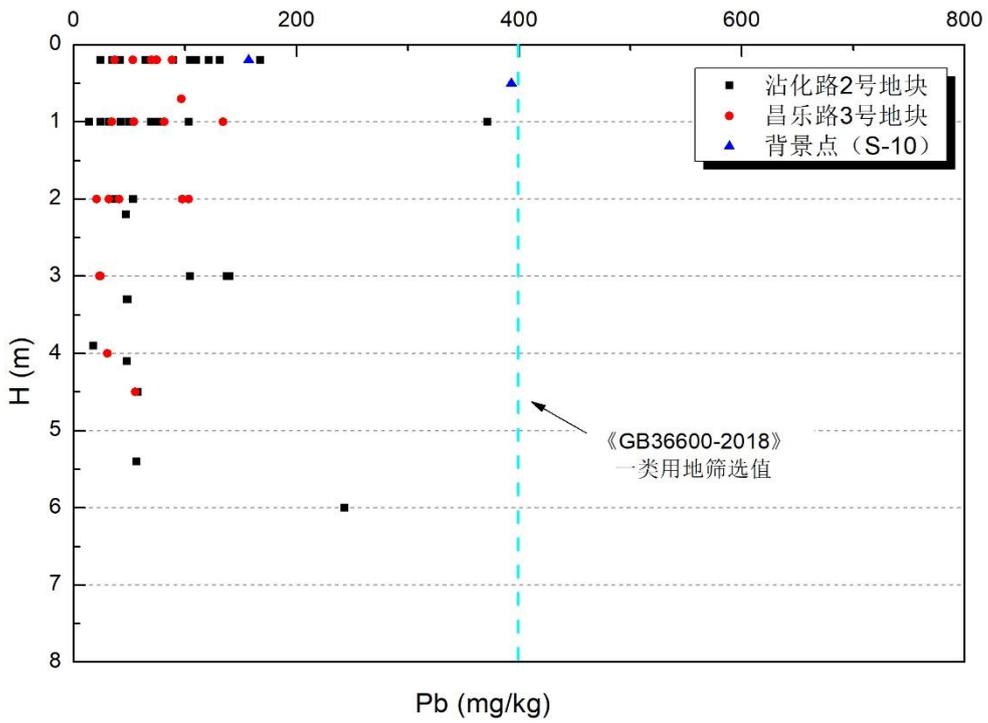
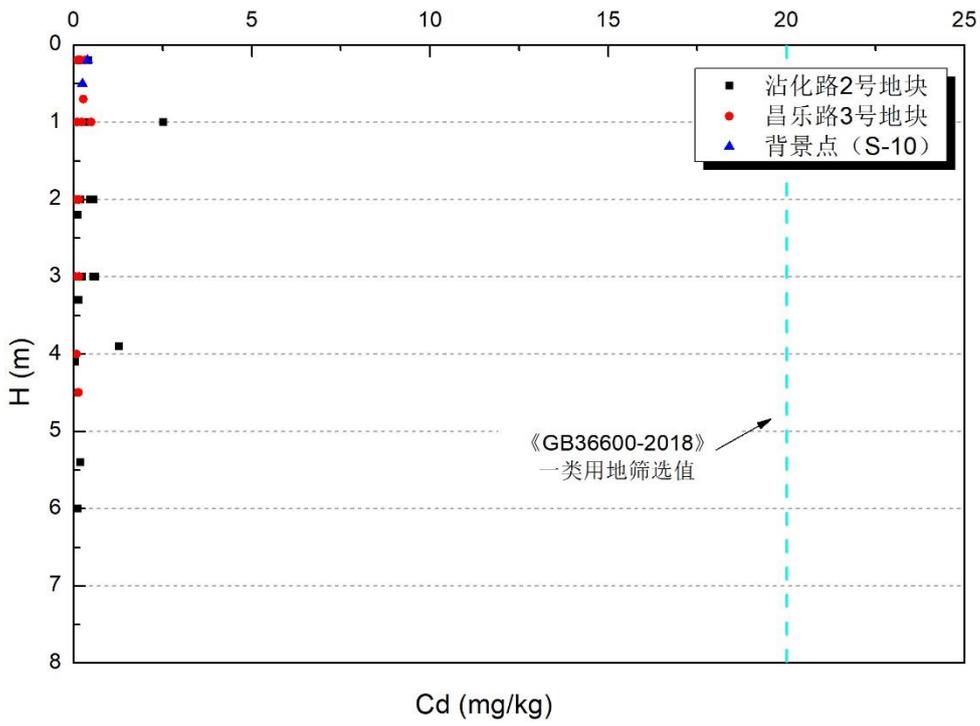
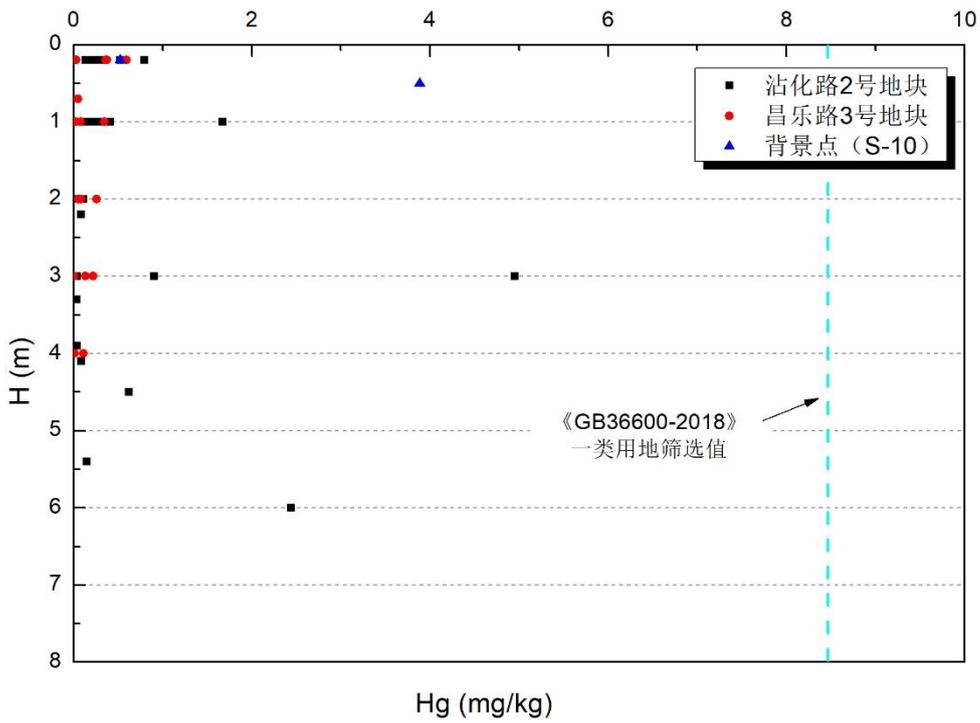
图5-2 土壤中各项重金属检出浓度分布范围分析图（7项典型）

铜、铅、砷、汞、镍、镉、铍、钴、钒等指标均未超出《GB36600-2018》一类用地筛选值；

重金属锌最高浓度为 559mg/kg，低于《DB11/T 811-2011》住宅用地标准 3600 mg/kg。重金属锰浓度为 660~3600 mg/kg，对照点样品 S10-2 锰浓度为 754 mg/kg，酸洗车间 S2-1 样品锰浓度为 622 mg/kg，2000~3600 mg/kg 的高浓度样品分布在整车厂的装配车间、维修车间。

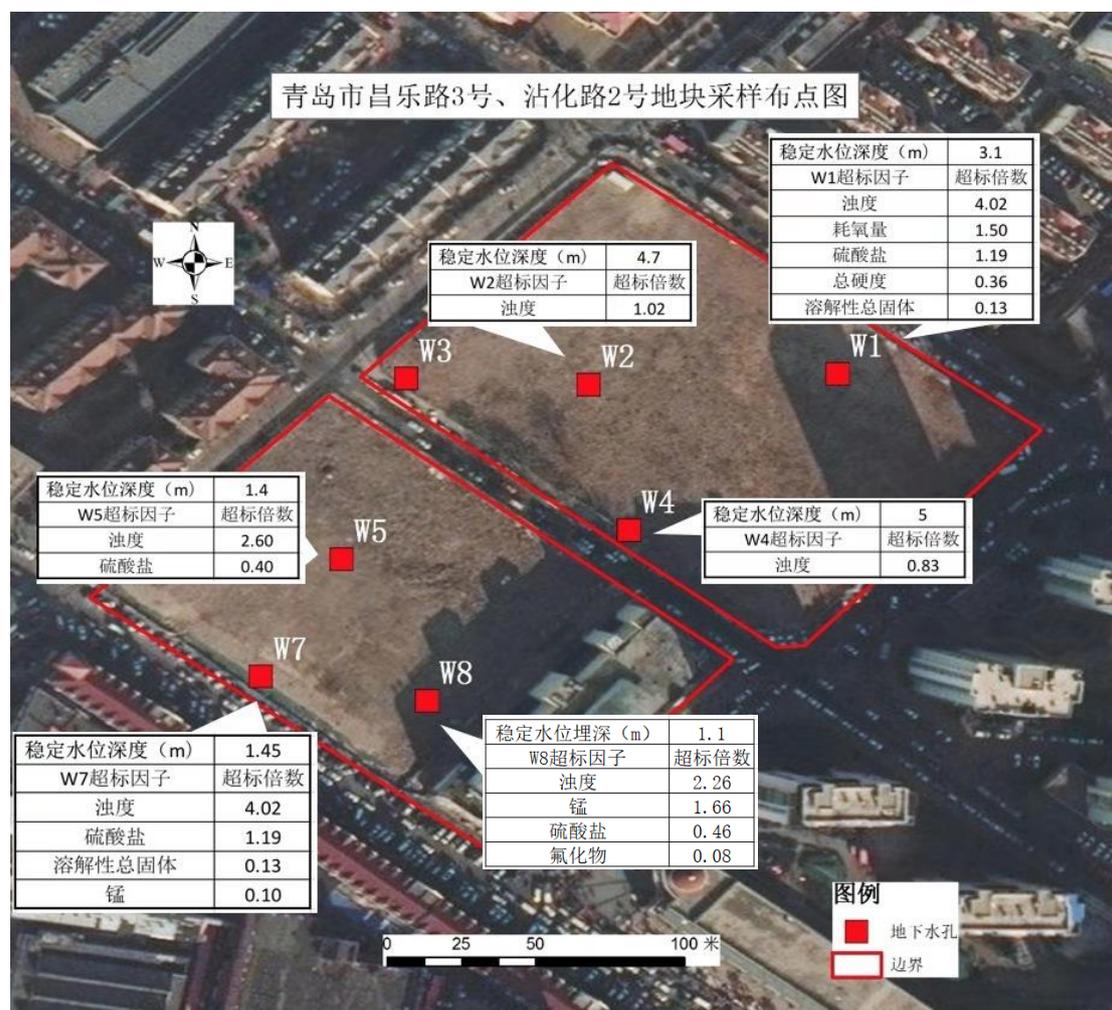
图5-3 场地地下水污染状况分布图

将 6 个地下水井点位的超标因子按超标倍数从大到小分别列出。由图可知，W1、W7 和 W8 的超标因子较多，主要污染因子为一般化学指标，且超标倍数均不高。

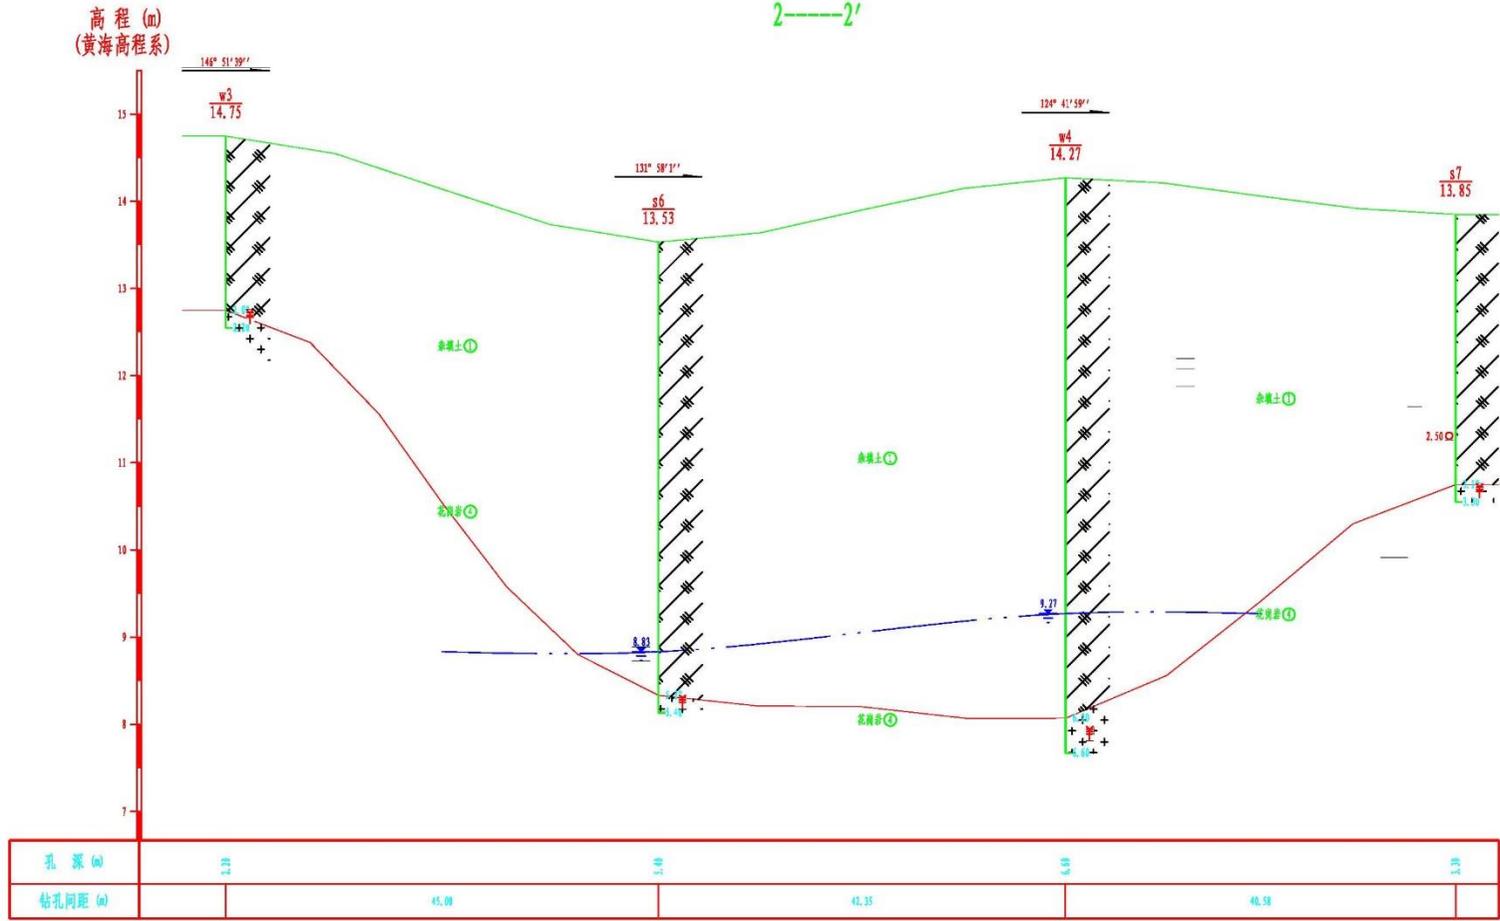
工程地质剖面图

水平比例: 1:350
垂直比例: 1:50
